obras de ingeniería, obras de todos

Esgueva (I)

ALGUNAS INUNDACIONES SOBRESALIENTES

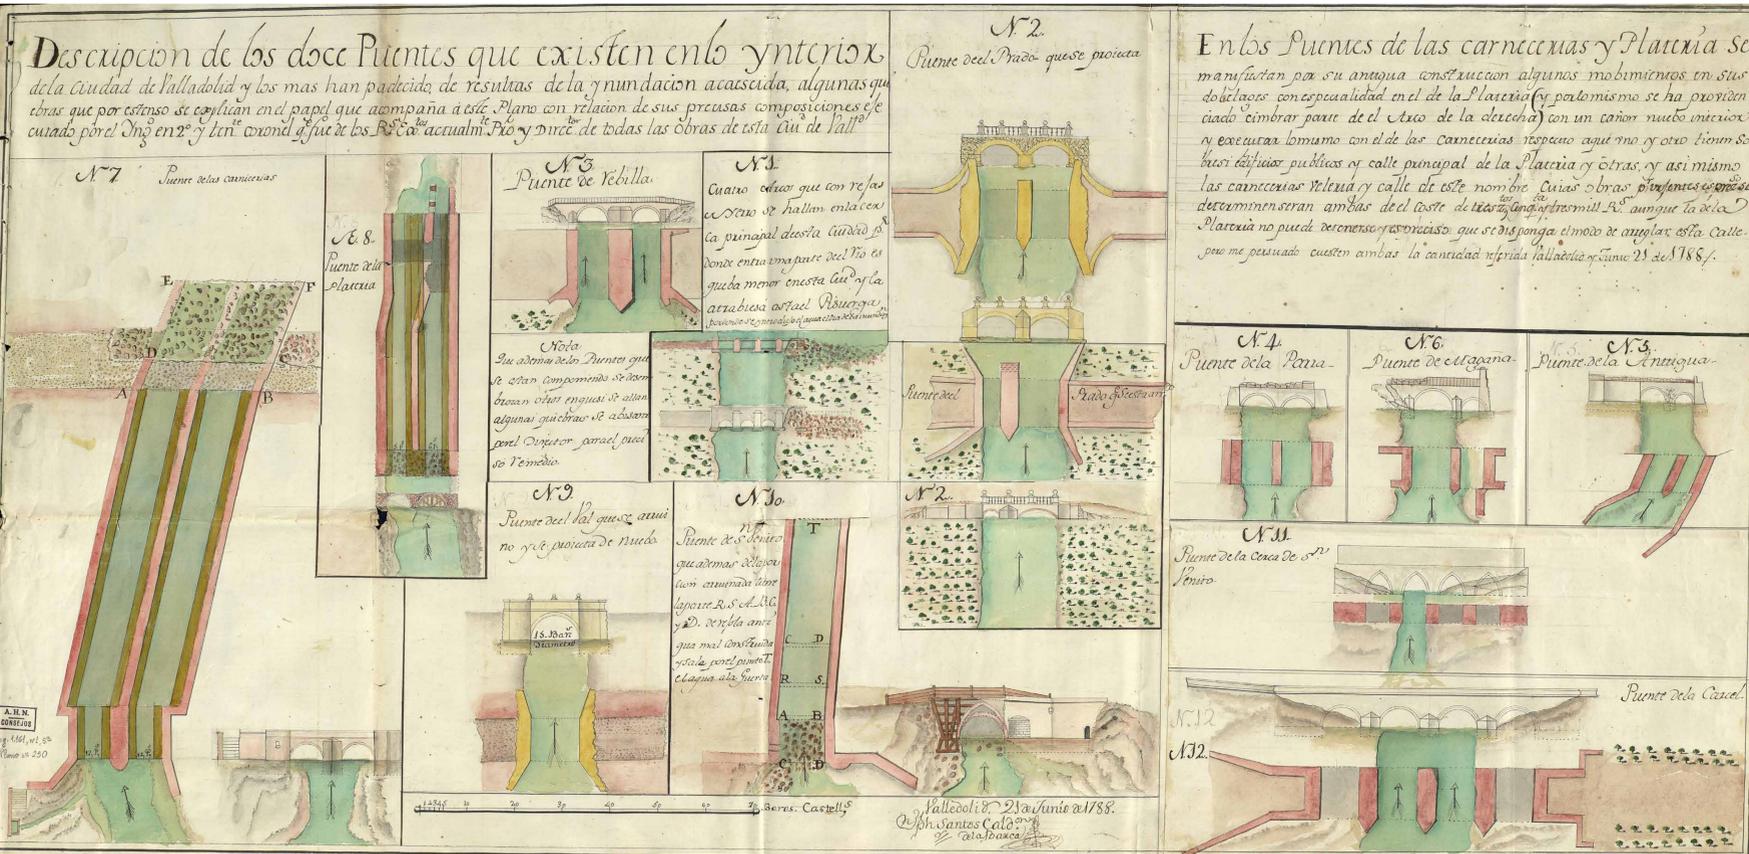
Descripción de los doce Puentes que existen en lo interior de la Ciudad de Valladolid y los más han padecido algunas quebras de resultas de la inundación acaescida, 1788 (Archivo Histórico Nacional)

1788 Tras parecer que el caudal había decrecido, en realidad se había remansado como consecuencia de la obstrucción del puente situado junto a la cerca de la ciudad en el Prado de la Magdalena, así como por la rotura de un tramo de la cerca puesta en carga y del propio puente. Todo ello provocó un incremento súbito de caudal que cogió desprevenidos a la población y a las autoridades. En este caso hubo solamente un muerto. Las rogativas duraron tres días.

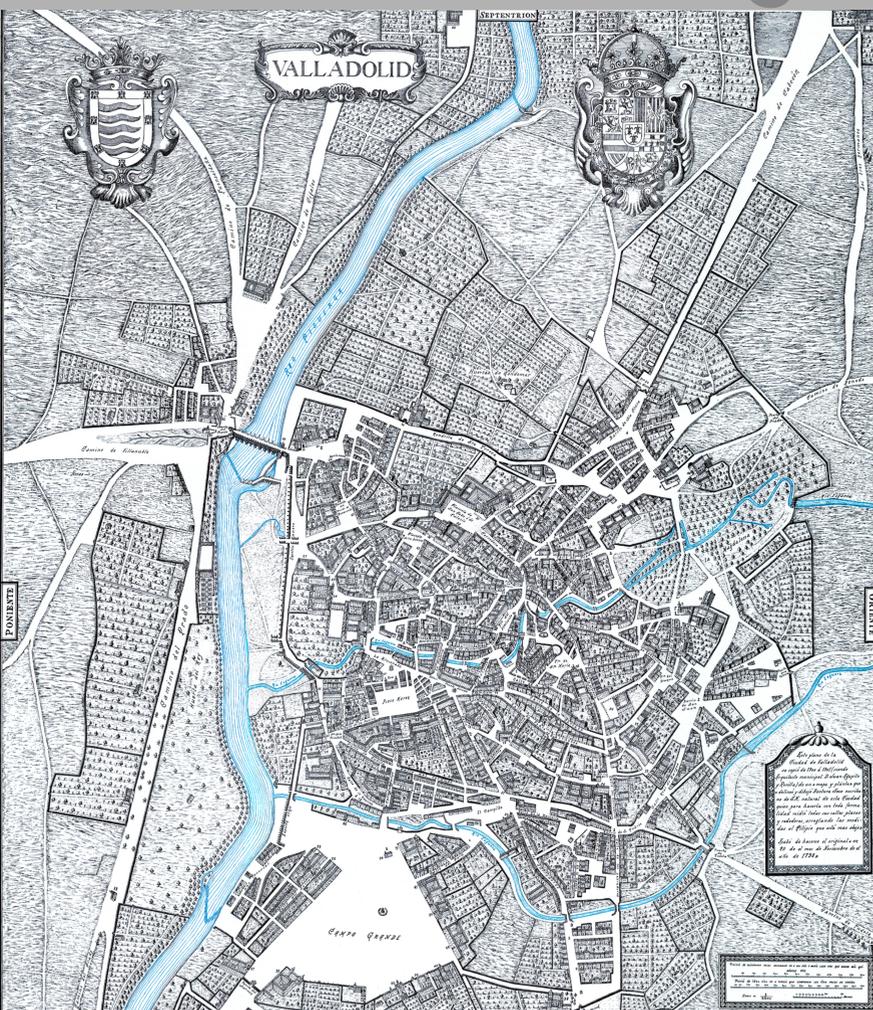
Plano de Ventura Seco de 1738, copia de 1901 de Juan Agapito y Revilla (Archivo Municipal de Valladolid)

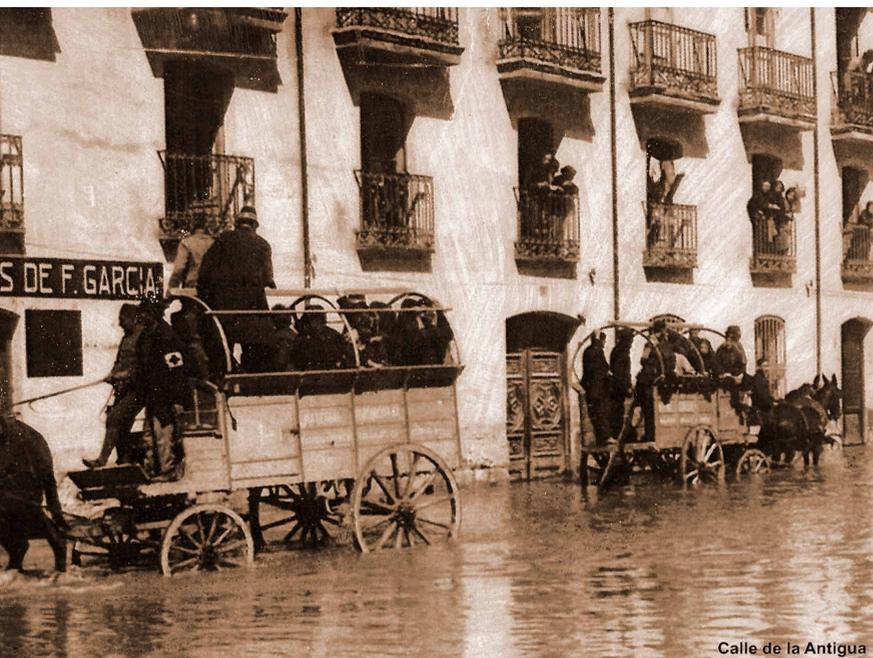
Inundación en la calle de La Antigua, 1924 (Archivo Municipal de Valladolid)

1924 La riada inundó hasta 400 casas, modestas casi sin excepción, corriendo el agua fuera de cauce desde el puente Encarnado (a la entrada del río en la ciudad) hasta los barrios de Vadillos, San Juan y San Andrés; el agua llegó también, recordando el viejo trazado, hasta la calle Angustias.
