LAS CATÁSTROFES Y EL PROGRESO DE LA GEOTECNIA

REAL ACADEMIA DE INGENIERÍA

DISCURSO DEL ACADÉMICO

EXCMO. SR. D. EDUARDO ALONSO PÉREZ DE ÁGREDA

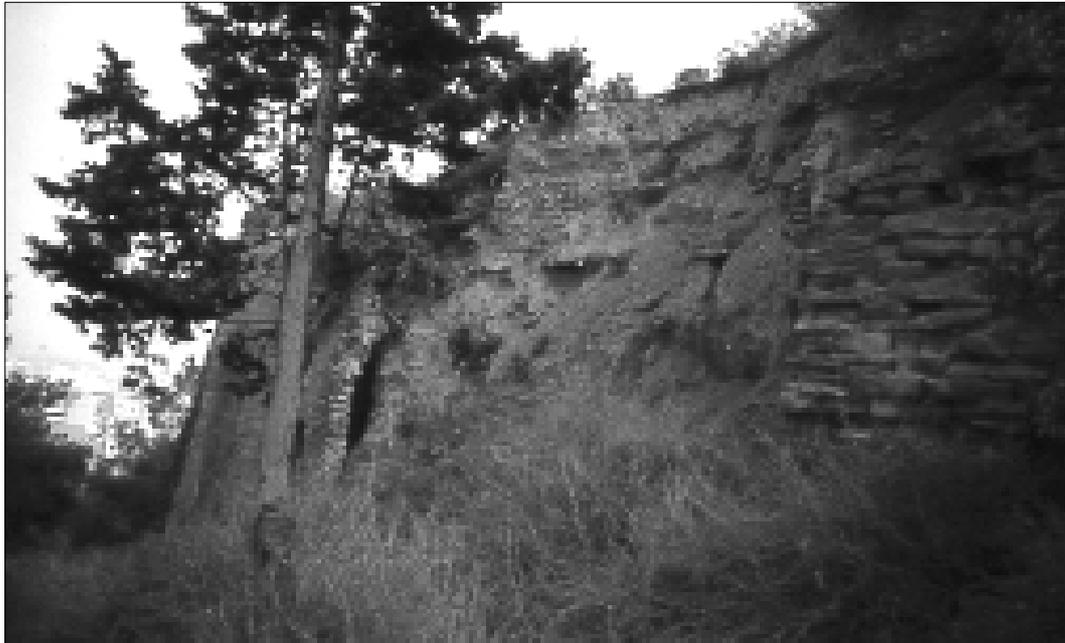
Figura 1.3. Rotura de un muro en el perímetro fortificado de la ciudadela de Lleida.

Probablemente Coulomb llegó a la conclusión de que la estabilidad de muros estaba ligada a la estabilidad de un cuerpo compuesto por el propio muro y una cuña de tierras adosada a él, a partir de sus observaciones de roturas en el transcurso de su trabajo en el Fuerte Bourbon. Se trata seguramente de roturas como la representada en la Figura 1.3, que en este caso corresponden a otro fuerte de imponentes dimensiones: la ciudadela de Lleida. Coulomb trasladó estas observaciones al esquema de la Figura 1.4, que fue el que utilizó para razonar su teoría a partir de la búsqueda de valores máximos y mínimos de los empujes sobre el muro asociados a una geometría genérica de la cuña (la CBa o $CB'a'$ de la Fig. 1.4). La ley de rotura de Coulomb, con nomenclatura moderna, se escribe:

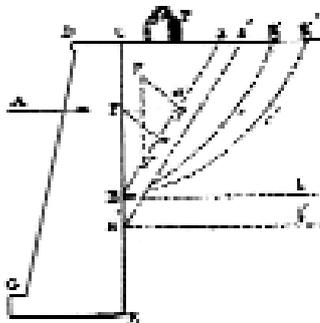
Figura 1.4. Croquis utilizado por Coulomb (1773) para derivar los empujes activos y pasivos sobre muros rígidos.

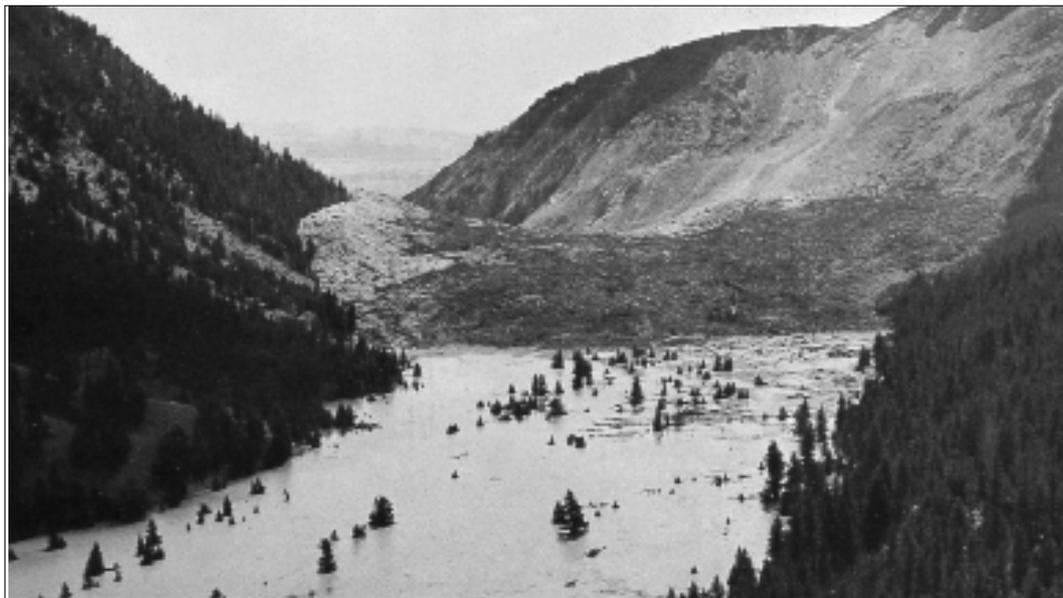
Figura 1.5. Corrimiento sobre el río Madison, E.E.U.U. El agua del río comienza a embalsarse a causa de la presa creada por el deslizamiento, (Shelton, 1966).

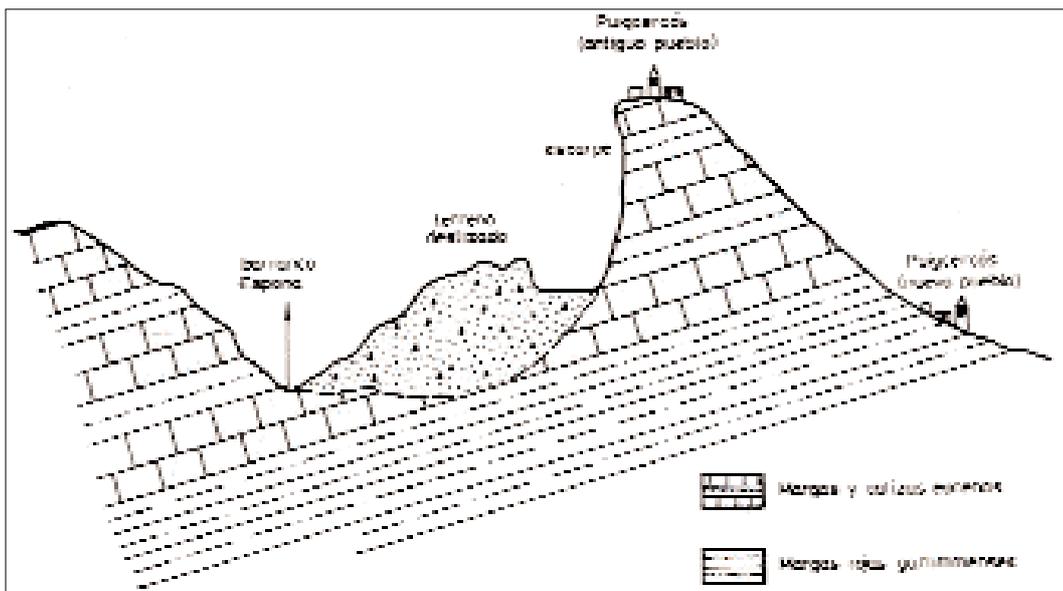
Figura 1.6.
Sección representativa del deslizamiento de Tremp.

Son mucho más frecuentes, tanto en obras como en valles y pendientes naturales, movimientos que afectan a unos cuantos miles de metros cúbicos. Un ejemplo de deslizamiento de magnitud media es el que en su día afectó al pueblo de Puigcerçós en la Cuenca de Tremp (Lleida). La Figura 1.6 muestra una sección geológica significativa del deslizamiento que arruinó al pueblo y la Figura 1.7 es una reciente fotografía del deslizamiento (en primer término, la masa de roca derrumbada y, al fondo, el gran escarpe y una torre que es el último vestigio del pueblo).

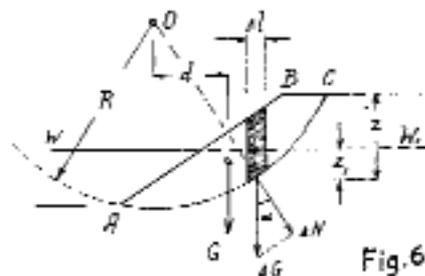
Figura 1.8. Esquema para la aplicación del método de K.E. Petterson. Terzaghi (1936).

El método de Petterson estuvo en boga en los años 1930-1940. Terzaghi (1936) lo describe con ayuda de la Figura 1.8. Se introduce el concepto de Factor de Seguridad (FS), S , como cociente de dos momentos: el de las tensiones de corte resistentes a lo largo de la superficie de rotura AC y el del peso de la masa potencialmente inestable ABC, limitada por el propio talud y por la superficie circular supuesta de rotura. Con la notación utilizada por Terzaghi:

La masa deslizante se divide en n elementos o “columnas” de anchura Δl . La resistencia al corte que ofrece el suelo se calcula con la ley ya descrita de Coulomb (con los parámetros de cohesión, c , y ángulo de fricción, ϕ). La ecuación 1.2 proporciona un valor numérico para S , si se conoce la superficie de rotura. El FS cambiará al variar esas superficies. El valor mínimo de S entre todas las superficies posibles se puede considerar como una estimación razonable del factor de seguridad del talud.

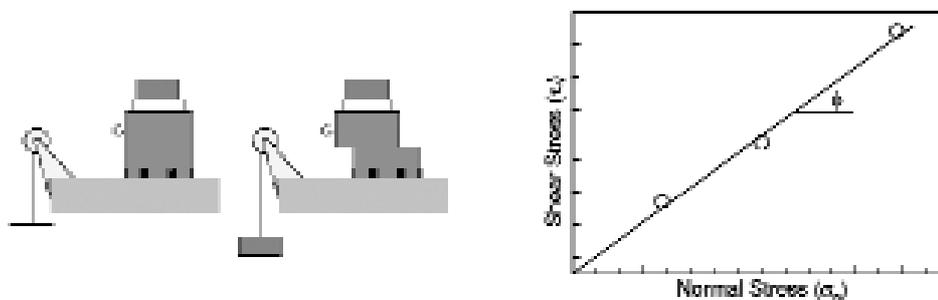
Figura 1.9. Equipo de corte directo. A la derecha, diagrama que muestra la obtención del ángulo de fricción, ϕ , a partir de tres ensayos de corte a tensiones normales crecientes. Tomado de *Educational Brief. Using Space for a Better Foundation on Earth. Mechanics of Granular Materials*. National Aeronautics and Space Administration. EEUU.

Uno de los primeros ensayos que se pusieron a punto con objeto de determinar c y ϕ fue el denominado ensayo de “corte directo” que trataba de reproducir las condiciones tensionales de un elemento de una superficie de rotura como la indicada en la Figura 1.8. Sigue siendo un equipo habitual en todos los laboratorios de Geotecnia. La muestra de suelo se introduce en una caja metálica, dividida en dos mitades, separadas por una delgada abertura. El movimiento relativo de una mitad, con respecto a la otra, introduce el esfuerzo de corte. La variación (lineal) de la resistencia al corte al imponer tensiones normales crecientes proporciona inmediatamente c y ϕ (Fig. 1.10). El ensayo parece sencillo y bien adaptado a las condiciones de rotura de un talud. En efecto, las roturas que observamos en la práctica se producen con gran frecuencia a favor de superficies bien definidas, de espesor prácticamente nulo que limitan la masa en movimiento.

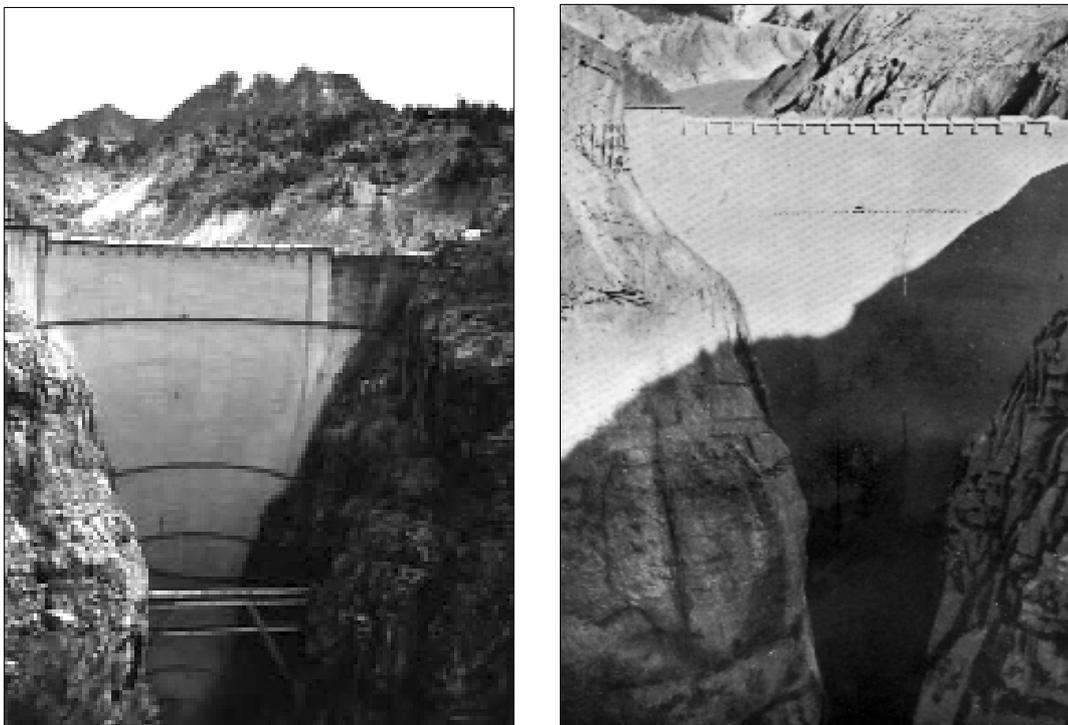
Figura 2.1. Presa bóveda de Vaiont antes (izquierda) y después (derecha) del deslizamiento de 1963. En la segunda se observa la desaparición de estructuras aguas abajo de la presa y la roca erosionada de la cerrada. (Segunda foto: Valdés y Díaz Caneja, 1964).

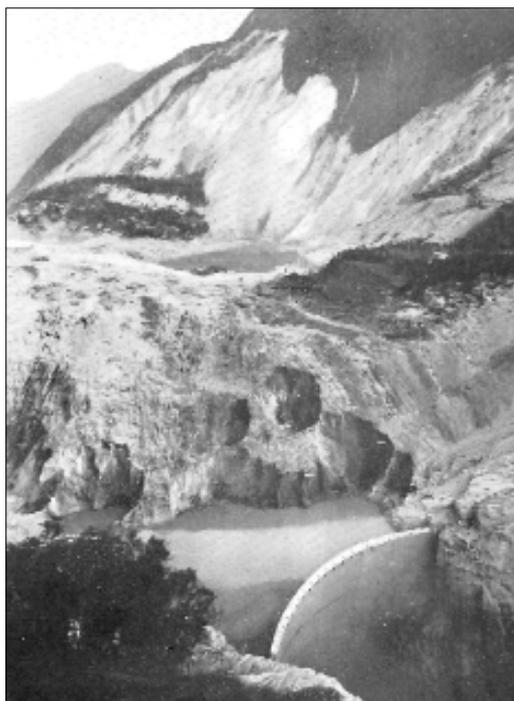
Figura 2.2. El pie del deslizamiento de Vaiont inmediatamente aguas arriba de la presa. (Valdés y Díaz Caneja, 1964). Al pie del escarpe se observa un lago residual creado por el movimiento.

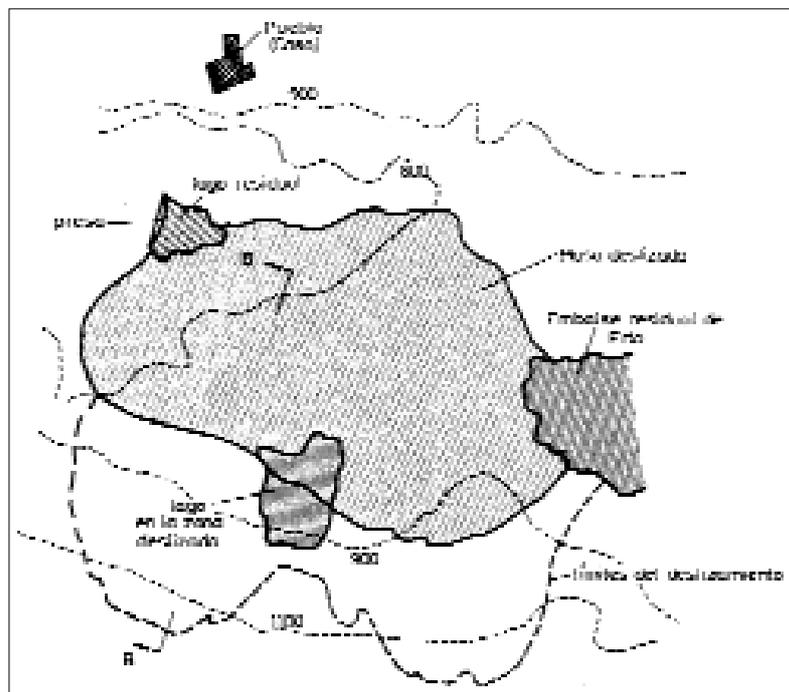
Figura 2.4. Sección representativa de la ladera de Vaiont según Broili (1967).

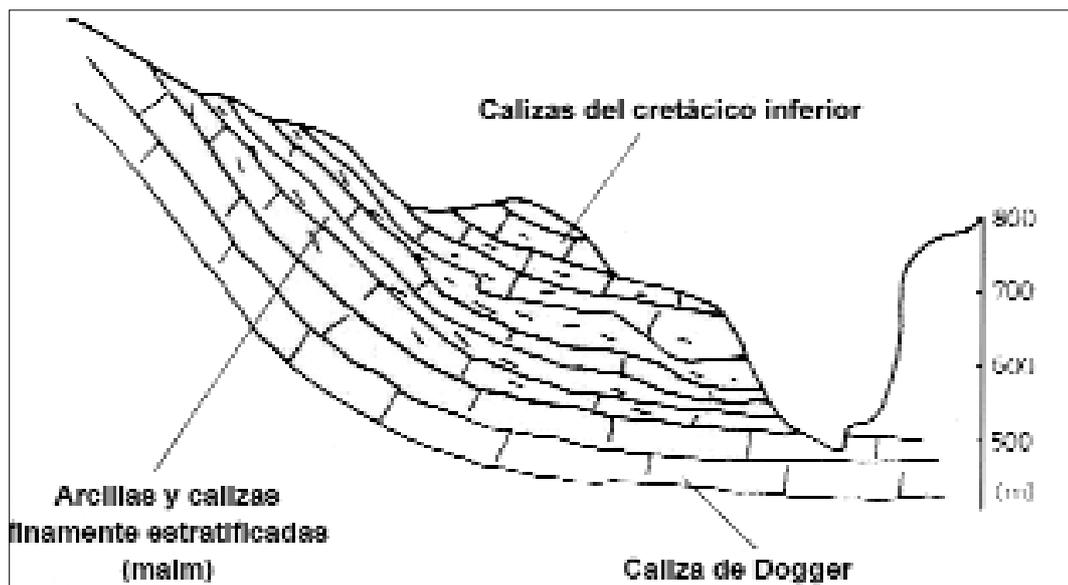
Figura 2.5. Evolución de los desplazamientos de puntos de la ladera de Vaiont y su relación con el nivel de agua en el embalse (LL) según Nonveiller, 1987.

La historia de los movimientos acumulados en el período 1960-1963 se indica en la Figura 2.5 (Nonveiller, 1987). El papel del nivel del embalse (marcado en la Fig. 2.5) en la aceleración de los movimientos se aprecia claramente en la figura. En su libro de 2001, E. Semenza discute el papel combinado de la lluvia (mm en los 30 días precedentes) y del nivel de

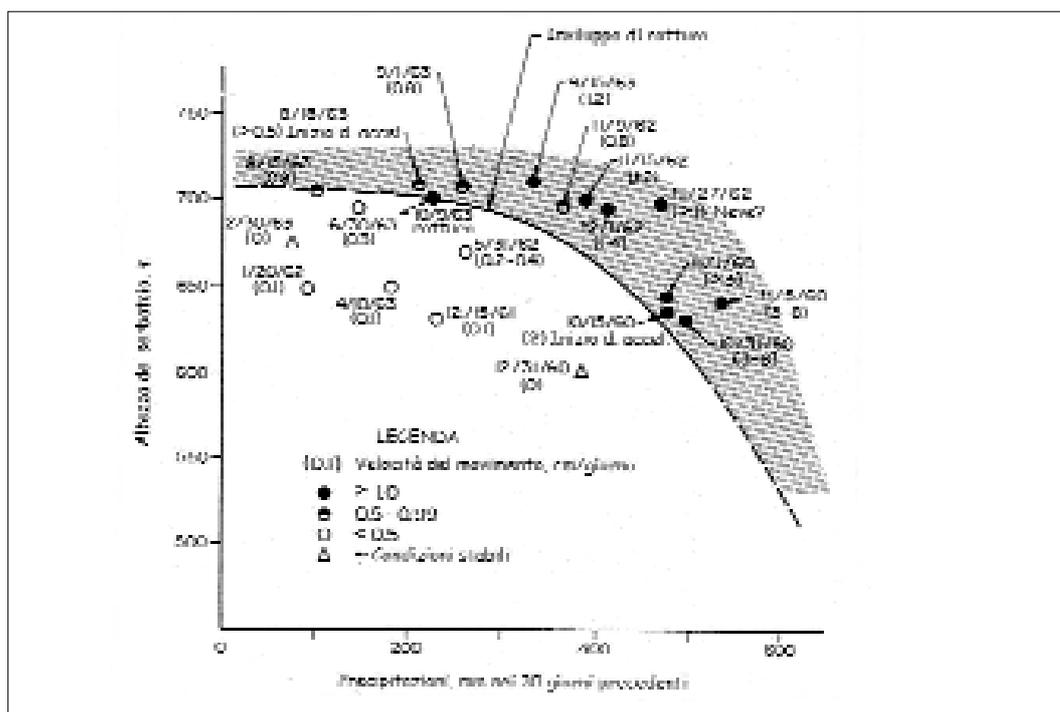
Figura 2.6. Efecto de altura de agua en el embalse y de la precipitación de los 30 días precedentes sobre la velocidad del deslizamiento de Vaiont (E. Semenza, 2001).

embalse en la velocidad de los movimientos (Fig. 2.6). Esta figura le permite establecer el límite entre situaciones estables e inestables. La rotura se produjo en un “punto” de esa línea límite.

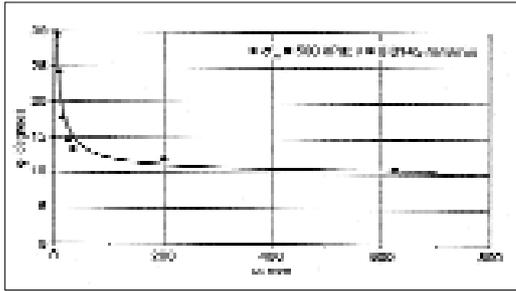
Figura 2.8. Reducción del ángulo de fricción en ensayos de corte anular de una muestra de arcilla próxima a la superficie de rotura de Vaiont (Tika y Hutchinson, 1999).

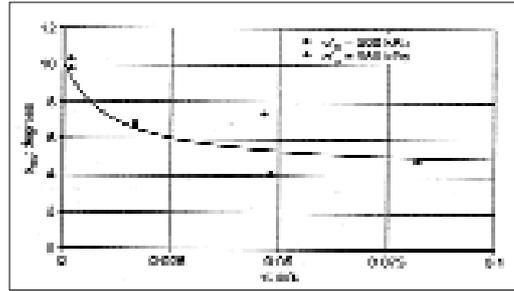
Figura 2.9. Reducción del ángulo de fricción en ensayos de corte anular de una muestra de arcilla próxima a la superficie de rotura de Vaiont en función de la velocidad de corte (Tika y Hutchinson, 1999).

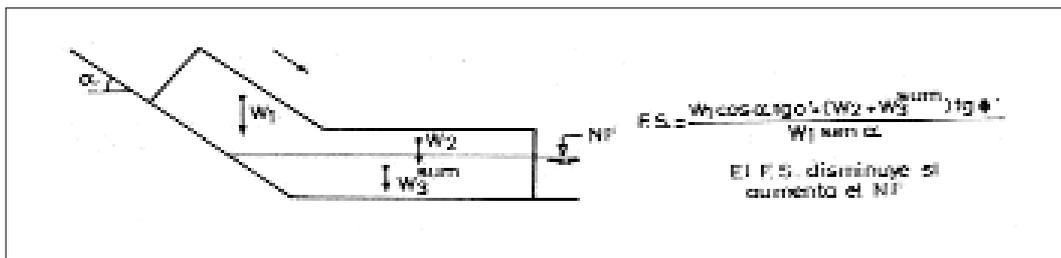
Figura 2.10. Esquema para interpretar la seguridad de deslizamientos en forma de artesa, como el de Vaiont

En definitiva, las superficies de rotura en forma de “cuenco” pierden seguridad cuando se inunda el pie (y también cuando la infiltración proce-

dente de lluvias incrementa las presiones intersticiales en la superficie de rotura).

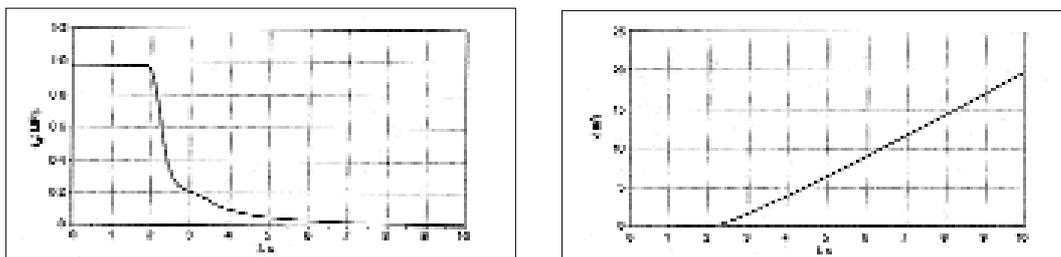
Figura 2.11. Evolución de la resistencia al corte disponible en la superficie de rotura (izquierda) y velocidad del movimiento. Deslizamiento de Vaiont. Según Vardoulakis (2002).

Vardoulakis (2002) calculó un crecimiento rápido de la temperatura en el centro de la superficie de deslizamiento de forma que se alcanzaban los 120° en los primeros 10 segundos de movimiento. Este incremento de temperatura y la deformación del suelo de la banda condujeron a sobrepresiones de agua elevadas que anularon rápidamente las tensiones normales efectivas y, por tanto, la resistencia disponible (Fig. 2.11) decreció rápidamente hasta casi anularse a partir de los 6 segundos de iniciado el movimiento. Por ello, la aceleración creció rápidamente y se alcanzaron las velocidades que se muestran en la misma figura, similares a las que se estimaron tras la catástrofe. El análisis pone de manifiesto que en los primeros segundos el movimiento está dominado por la caída rápida del ángulo de fricción al incrementarse el desplazamiento y la velocidad del deslizamiento. A continuación, el incremento rápido de la presión intersticial reduce la resistencia al corte hasta anularla prácticamente. El movimiento se detuvo al impactar contra la ladera opuesta, como indica la Figura 2.7 de E. Semenza.

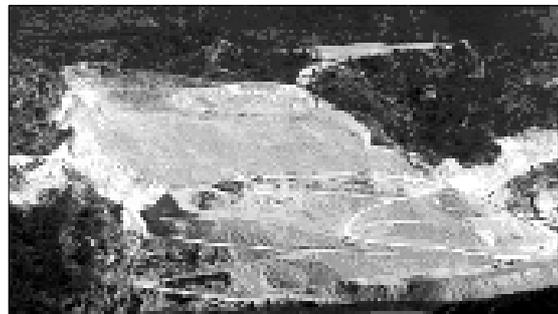
Figura 2.12. Ladera izquierda del Júcar, aguas arriba de la Presa de Cortes, inmediatamente después de terminarse los trabajos de estabilización del deslizamiento

El deslizamiento de Cortes de Pallás, en el río Júcar, inmediatamente por encima de la presa de arco-gravedad de Cortes (Fig. 2.12) no tuvo, afortunadamente, ningún efecto catastrófico. Pero representó un riesgo de invasión rápida del embalse, que debía eliminarse de forma segura, a la vista de la catástrofe de Vaiont. El deslizamiento mostraba, por otra parte, similitudes interesantes con Vaiont a pesar de que el volumen de roca movilizado era sustancialmente inferior ($5 \times 10^6 \text{ m}^3$). Aun así, se trataba de un movimiento de gran envergadura, como ponen de manifiesto la Figura 2.12 y la sección representativa de la Figura 2.13. Ha sido descrito por Alonso et al (1992).

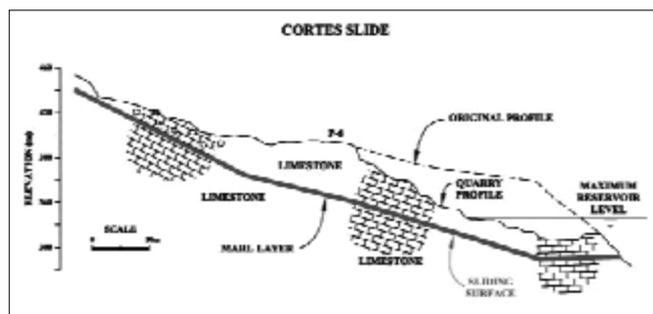
Figura 2.13. Sección representativa del deslizamiento de Cortes.

La roca caliza situada por encima de la superficie de rotura, severamente fracturada, disponía de gran permeabilidad. Por ello, no permitía ninguna acumulación de agua de lluvia sobre la superficie de rotura. A diferencia de muchos otros movimientos, el deslizamiento prácticamente no reaccionaba frente a las lluvias. Por otra parte, no se pudo localizar ningún nivel freático en la zona. Sin embargo, todo el pie del deslizamiento sería sumergido por el embalse (Fig. 2.13), como en Vaiont.

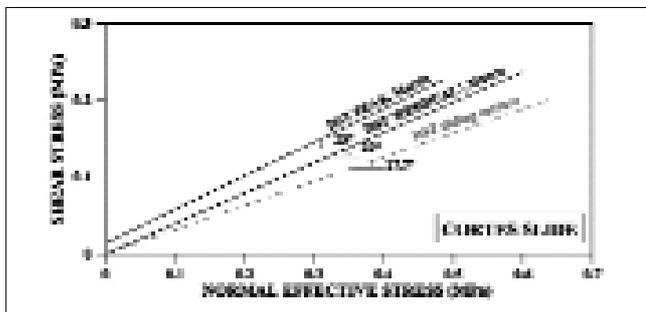
Figura 2.14. Envolventes de rotura de Coulomb de la argilita dolomítica donde se sitúa la superficie de deslizamiento de Cortes.

Durante la primera parte de 1988 el deslizamiento progresó ladera abajo a la velocidad media de 0,33 mm/día. En la Figura 2.14 se resumen las envolventes de resistencia (Coulomb) obtenidas bajo diferentes condiciones y tipos de ensayo. El valor máximo (pico) obtenido en ensayos de corte sobre muestras del estrato de marga es de 23° . En este caso el ángulo de resistencia residual no se reducía apreciablemente con relación al de pico ($\phi'_{\text{res}} = 22^\circ$ frente a $\phi'_{\text{pico}} = 23^\circ$). Ello se debe a que la constitución mineralógica de la marga estaba dominada por cristales de dolomita que no permitían la formación de bandas de corte enteramente situadas en minerales de la arcilla (caolinita e illita).

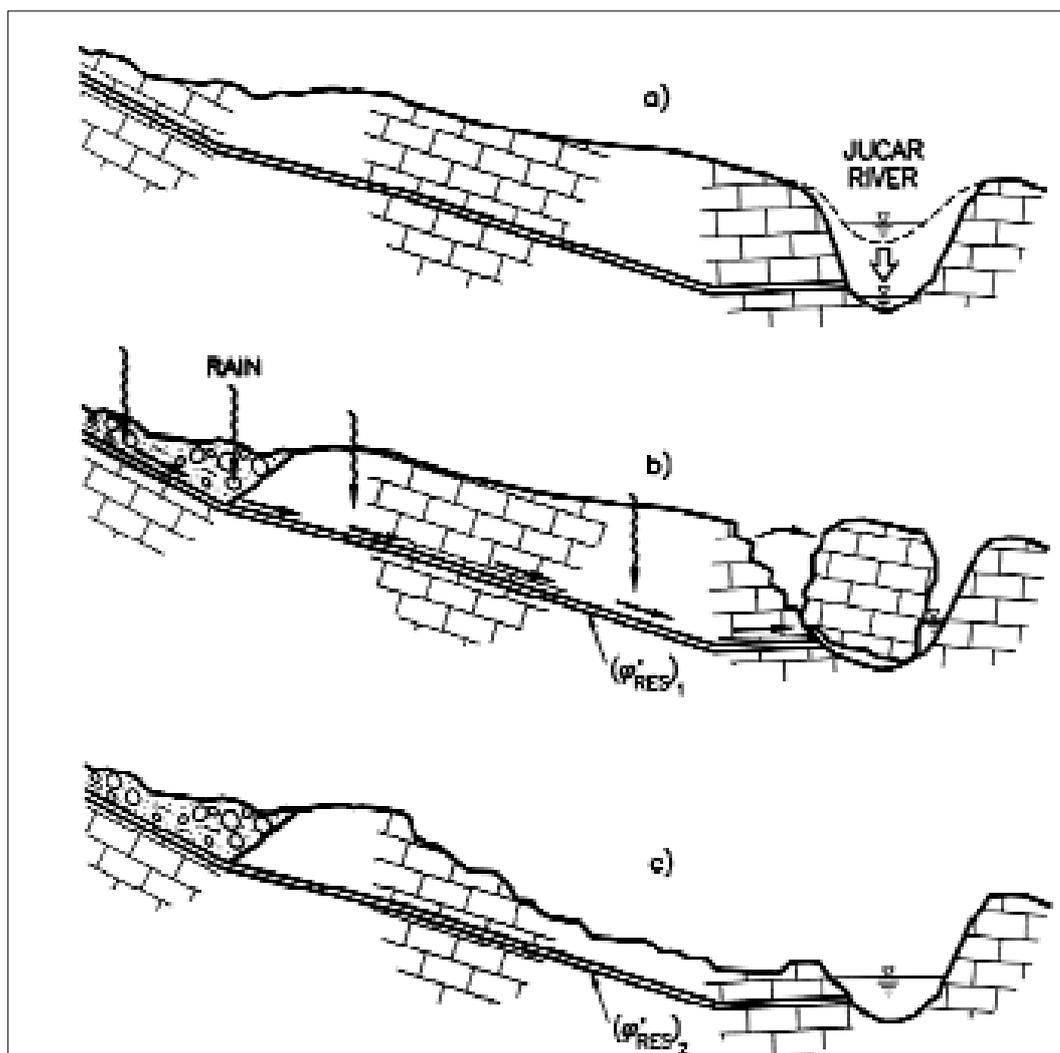
Figura 2.16. Una interpretación del movimiento de Cortes. a): Plegamiento de los estratos cretácicos. El río Júcar excava su cauce. b): Deslizamiento antiguo que probablemente taponó el cauce. Se abre una fosa en la cabecera que se rellena con sedimentos y bloques. El agua de lluvia circula por la superficie inicial de rotura que dispone de un ángulo de fricción residual $\varphi'_{1\text{ res}} = 22^\circ$. c): La disolución de carbonatos –dolomía– en la superficie de deslizamiento reduce la fricción hasta $\varphi'_{2\text{ res}} = 17,7^\circ$. La excavación de la cantera reactiva el deslizamiento.

Este resultado sugiere una historia geológica de la ladera, que explica la naturaleza de la superficie de corte (Fig. 2.16). Los bancos de caliza (y el banco interestratificado de marga) sufrieron en una etapa inicial un plegamiento que proporcionó la geometría y buzamientos originales. La excavación del valle del río Júcar provocó un gran deslizamiento a favor del estrato menos resistente, la capa de marga, que pudo incluso obturar temporalmente el cauce. La masa de caliza movida sufrió aquí un fuerte agrietamiento y, por otra parte, quedó apoyada sobre una superficie de rotura donde se habían alcanzado ángulos de fricción residuales. Este movimiento abrió una gran depresión en cabeza que se rellenó lentamente con derrubios y coluviones procedentes de cotas superiores. De hecho, la excavación de la parte superior del deslizamiento, a fin de estabilizarlo, demostró la existencia de este potente relleno de bloques embebidos en una matriz limo-arcillosa. Durante el largo proceso de formación del coluvión el agua de lluvia tuvo fácil acceso al estrato de "marga" (en realidad una argilita dolomítica). La superficie de rotura pudo haber sido, durante años, un camino preferencial al paso del agua. El agua de lluvia tiene inicialmente un potencial alto de disolución de carbonatos hasta que alcanza el equilibrio en sales disueltas. Dado un tiempo suficiente, el suelo a lo largo de la superficie de corte se pudo transformar en un suelo nuevo con un contenido inferior en carbonatos. De esta manera su fricción residual inicial $\phi'_{1\text{ res}}$, existente tras la primera rotura, pudo transformarse en ángulo inferior, $\phi'_{2\text{ res}}$ (Fig. 2.16c). Cuando en 1985 las excavaciones de la cantera reactivaron el antiguo deslizamiento, el ángulo de fricción disponible era $\phi'_{2\text{ res}} = 17,7^\circ$ en vez de $\phi'_{1\text{ res}} = 22^\circ$, ángulo que fue determinado mediante ensayos de corte sobre muestras de la capa de marga. Es importante se-

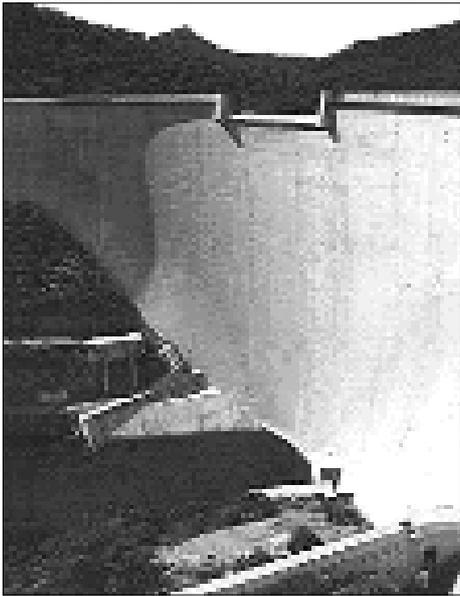
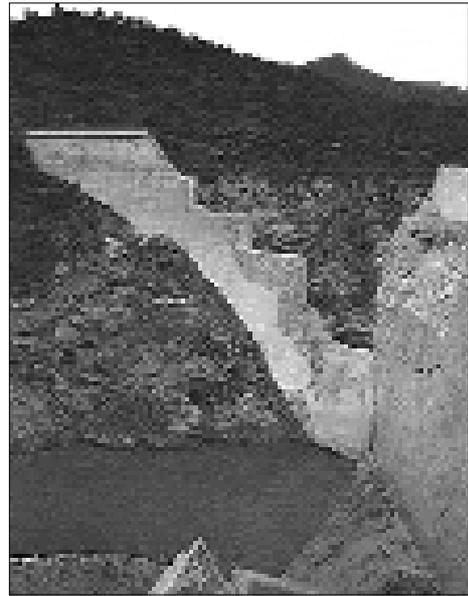
Figura 2.17. La presa de Malpasset recién construida (izquierda) y estribo derecho tras la rotura (derecha).

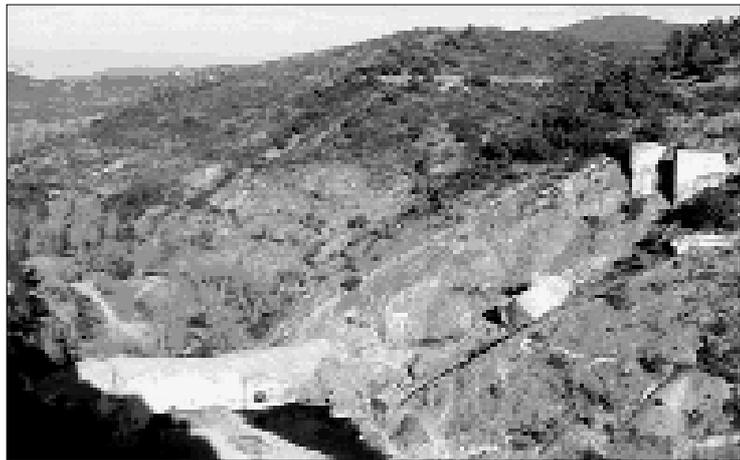
Figura 2.19. Relación de la estructura de Malpasset con la dirección de foliación del gneiss de cimentación (Londe, 1987).

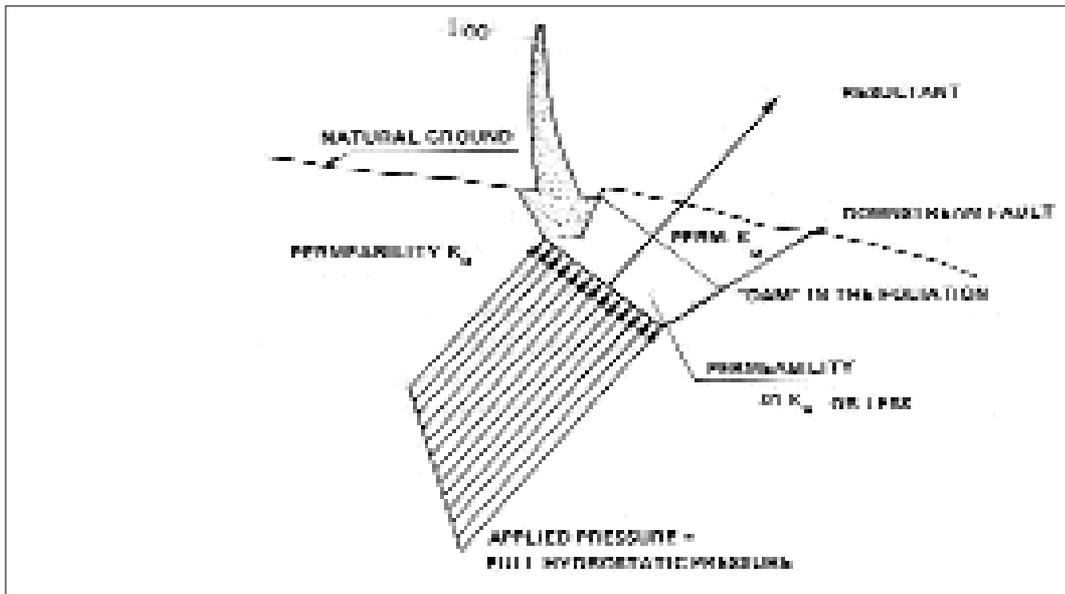
Figura 2.20. Explicación de la rotura de Malpasset según Londe (1987).

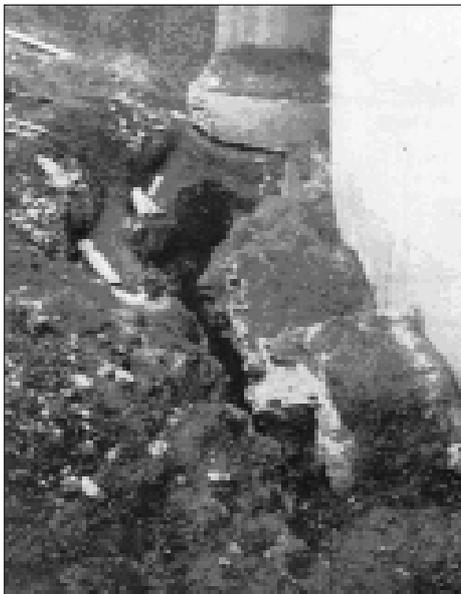
Figura 2.21. Grieta observada en el arranque de la bóveda, aguas arriba (Londe, 1987).

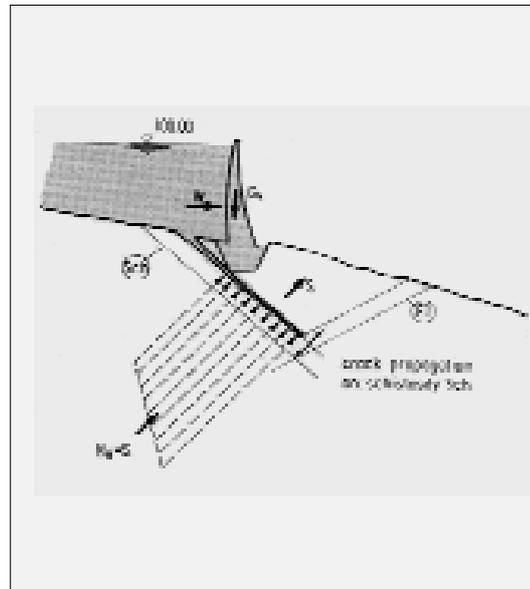
Figura 2.22. Explicación de la rotura de Malpasset según Wittke y Leonards (1987).

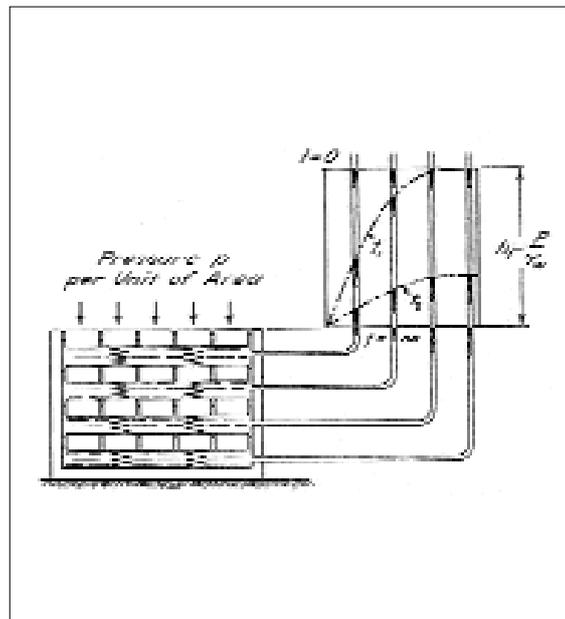
Figura 3.1. Esquema de Terzaghi y Peck (1948) para explicar los asientos diferidos del suelo.

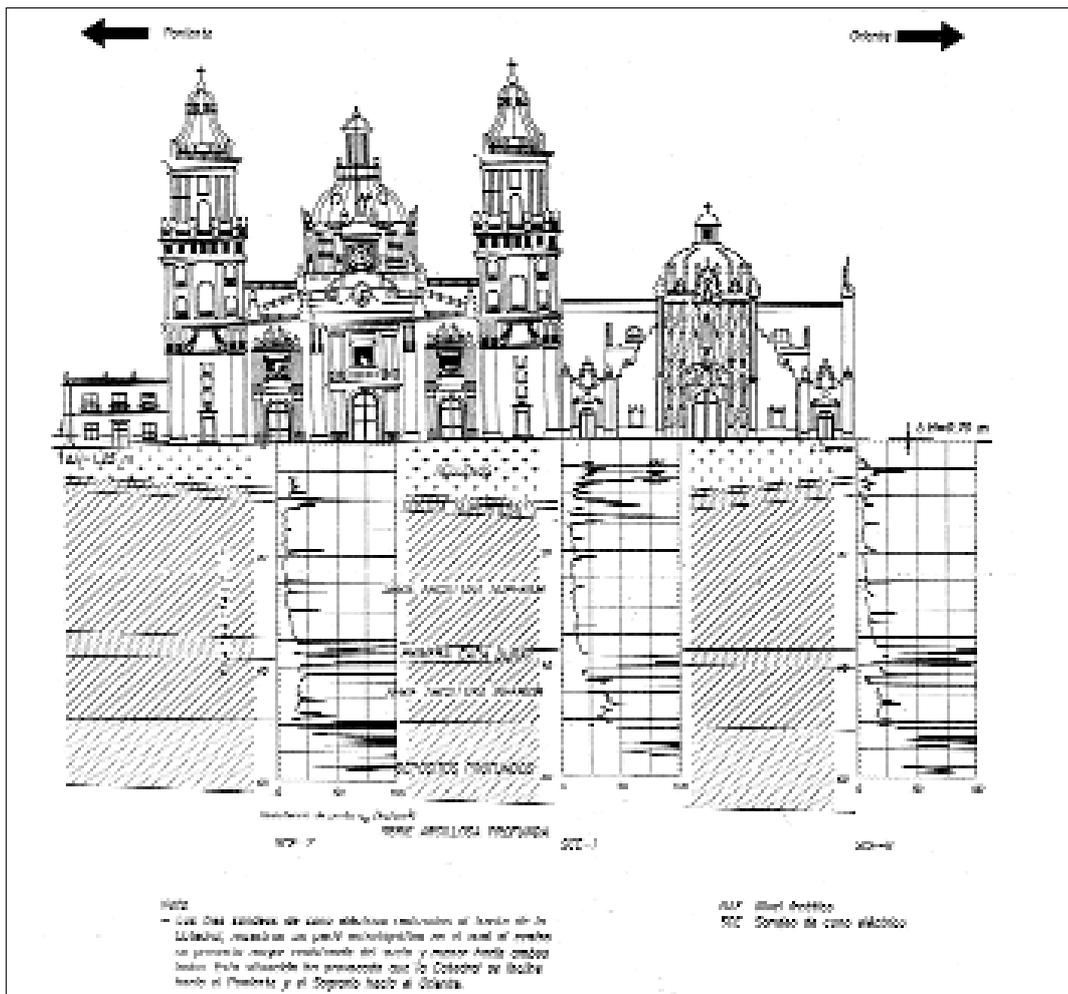
Figura 3.3. Alzado de la Catedral de México y terreno de cimentación (Tamez y otros, 1992).

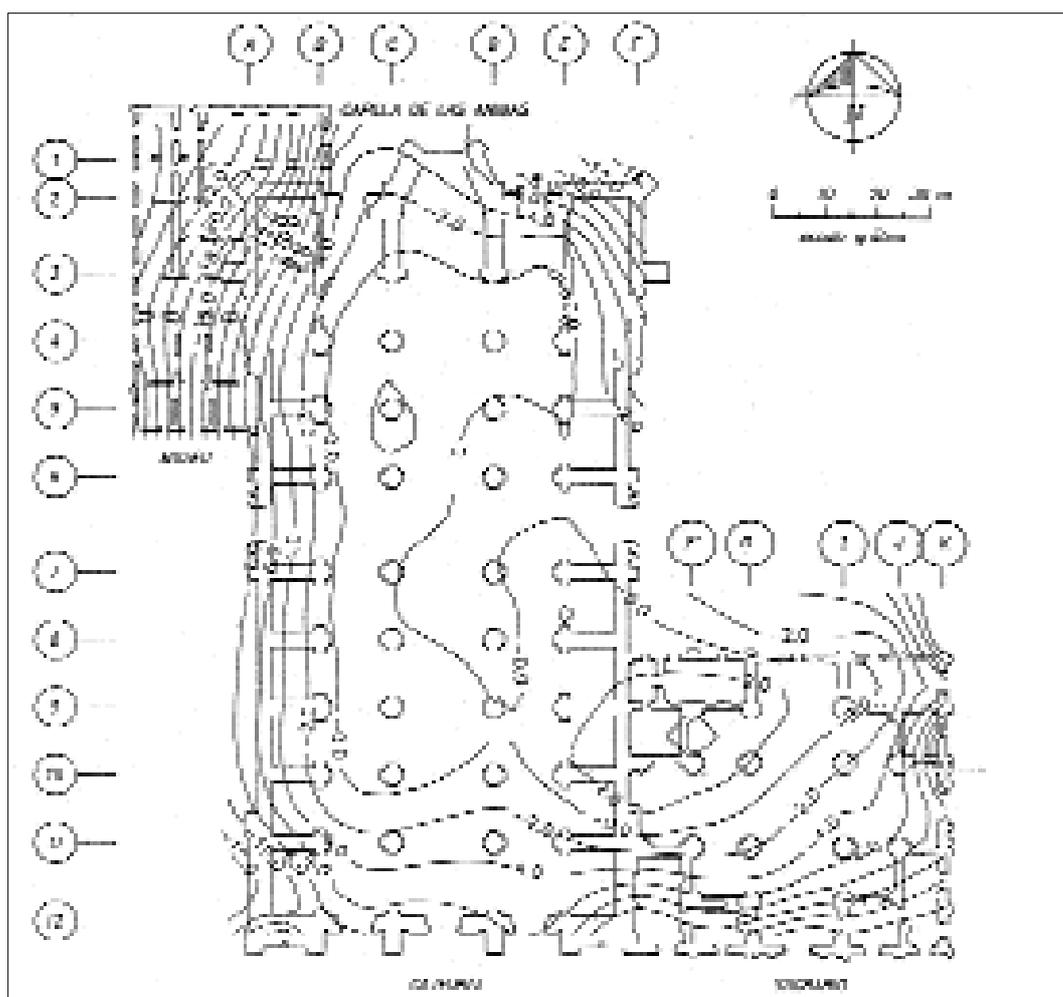
Figura 3.4. Curvas de igual velocidad de asiento (mm/año) superpuestas sobre la planta de la Catedral de México (Tamez y otros, 1992).

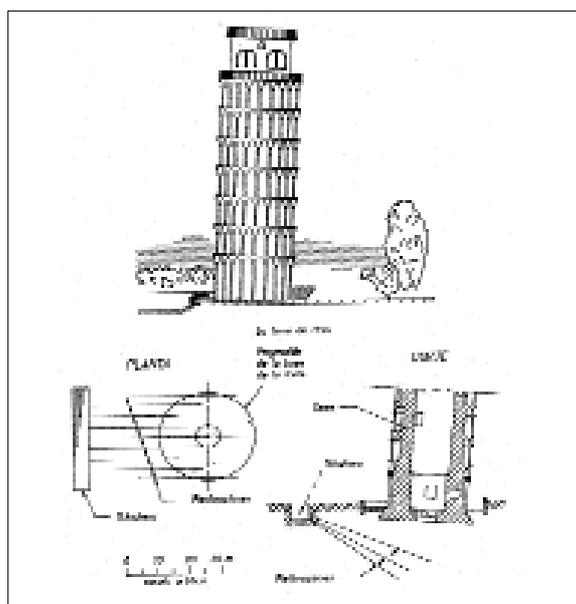
Figura 3.7. Propuesta de Terracina (1962) para enderezar la Torre de Pisa.

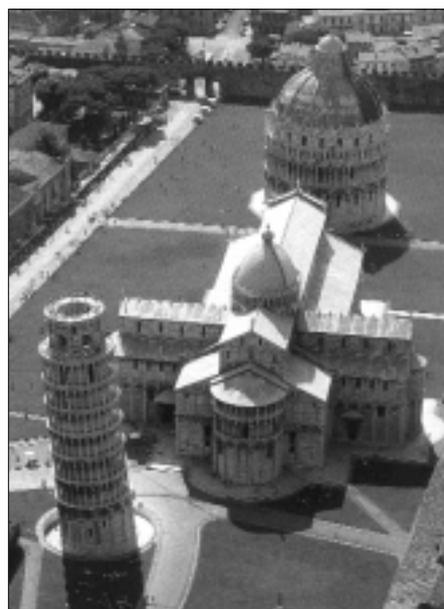
Figura 3.8. La torre de Pisa, inclinada $5,5^\circ$ hacia el Sur, en el recinto de la Piazza dei Miracoli.

re, la inclinación era ya de $1,6^\circ$. En 1990, cuando se cerró la torre al público por el riesgo que presentaba, su inclinación había alcanzado los $5,5^\circ$ hacia el sur (Fig. 3.8). El desplome del piso séptimo era de 4-5 m. La rotación que experimentaba era equivalente a 1,5 mm/año de desplazamiento horizontal del campanario. Los intentos de estabilizar la torre en el período 1910-1990 indicaron la gran sensibilidad de la estructura a cualquier obra en la cimentación. Quedó claro que cualquier error en la predicción del comportamiento esperado de la torre frente a los trabajos de estabilización podía significar un colapso inmediato.

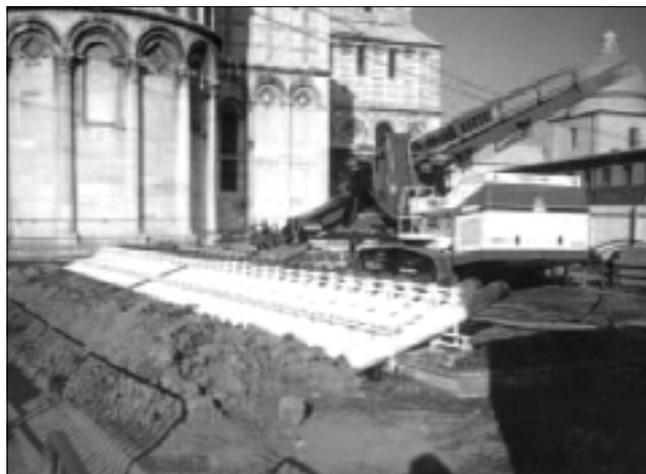
Figura 3.9. Procedimiento para la extracción de terreno bajo el costado Norte de la Torre de Pisa. Burland (2002).

El procedimiento se puso a punto mediante modelos físicos, numéricos y por medio de un ensayo a gran escala. Estos trabajos ayudaron a definir con seguridad la zona donde la extracción de suelo movería la torre hacia el Norte. El procedimiento de extracción de suelo se muestra en la Figura 3.9. Se diseñó un sensor que detectaba el cierre de la cavidad una vez que se extraía el útil helicoidal de excavación.

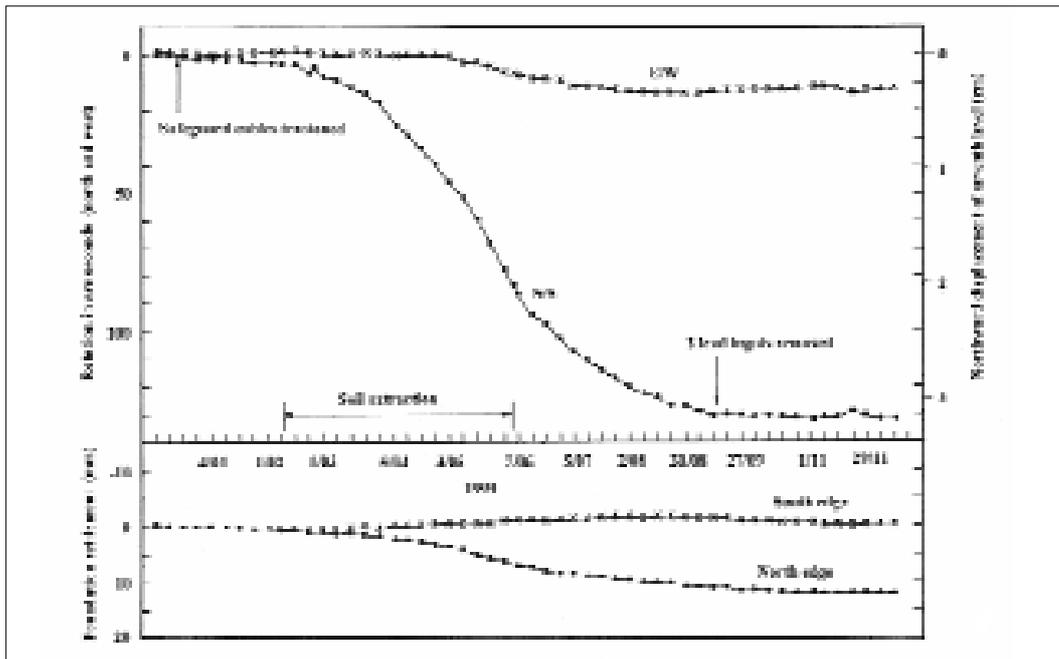
Figura 3.10. Rotación inducida de la Torre de Pisa como consecuencia de la extracción del suelo. Burland (2002).

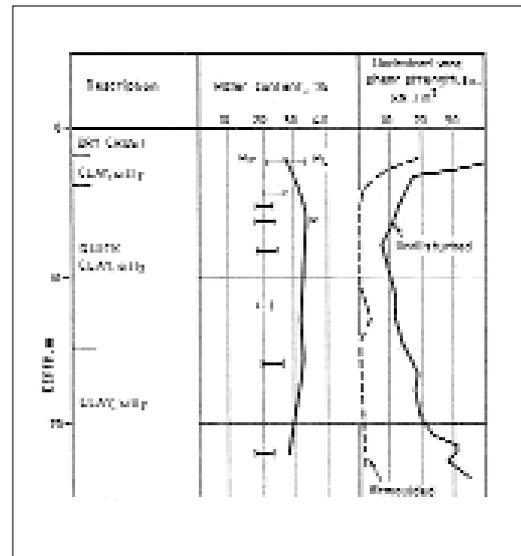
Figura 4.1. Perfil típico de terreno de una arcilla rápida (Gregersen, 1981).

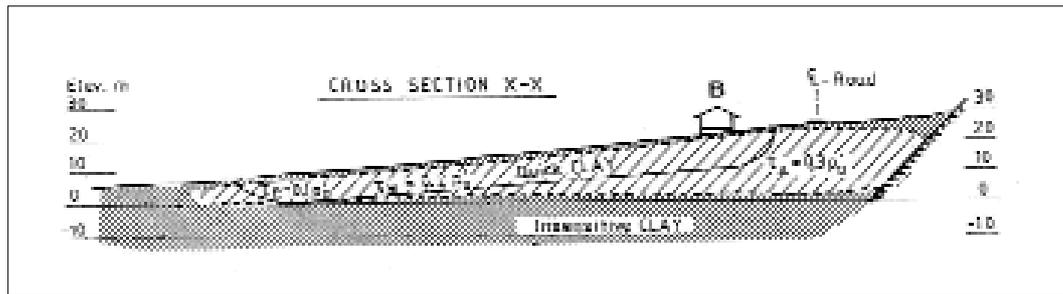
Figura 4.2. Perfil del terreno antes del deslizamiento de Rissa. Gregersen (1981).

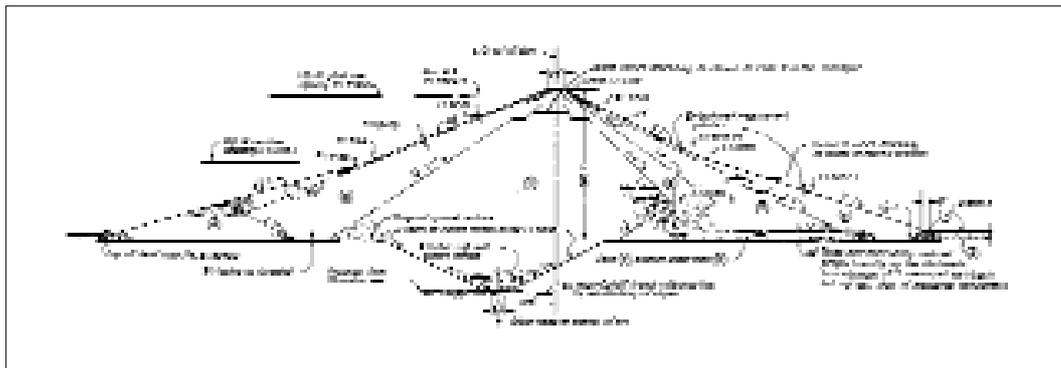
Figura 4.4. Sección central de la presa de tierras de Teton (Comité Independiente).

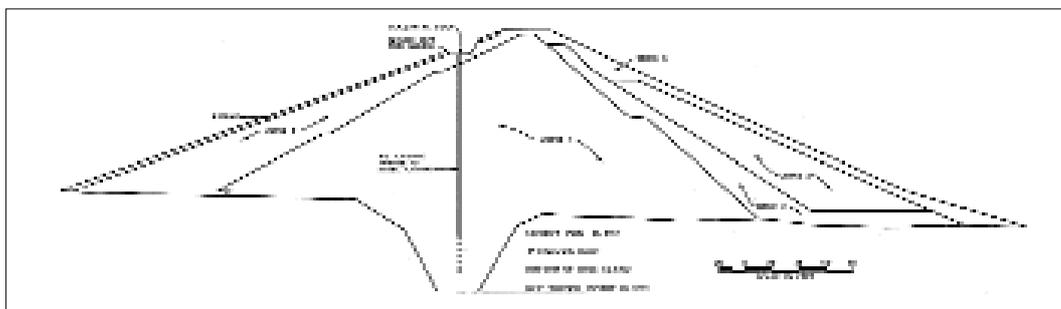
Figura 4.5. Geometría del rastrillo en la sección donde se inició la rotura. Presa de Teton (Comité Independiente).

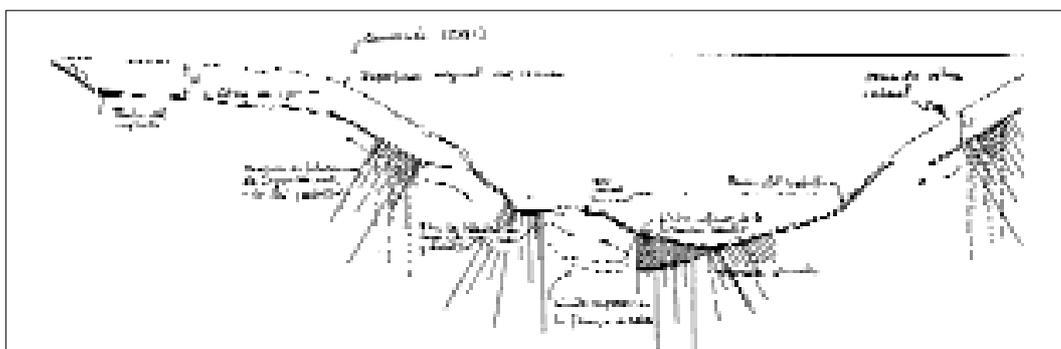
Figura 4.6. Sección transversal donde se indican las obras de inyección del cemento llevadas a cabo. Se indica también la zona donde se inició la rotura en el estribo izquierdo.

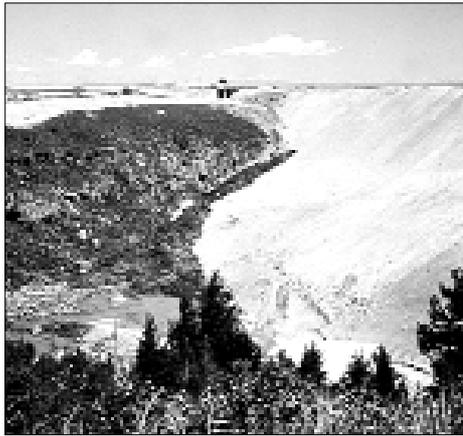
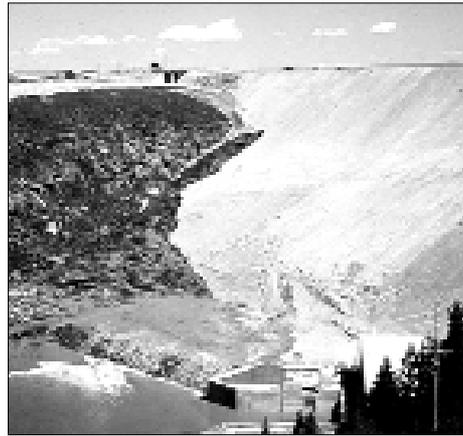
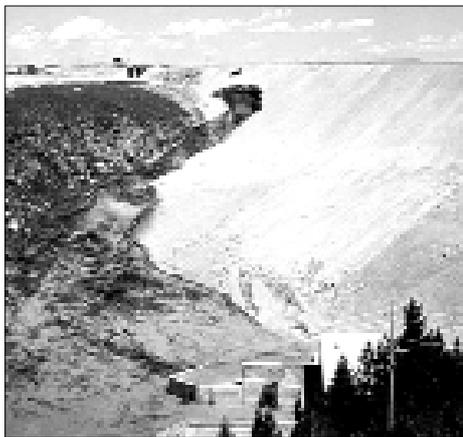
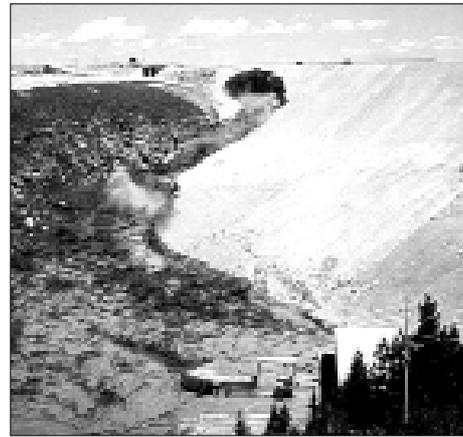
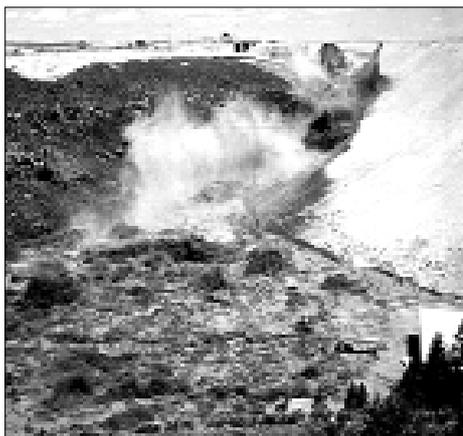
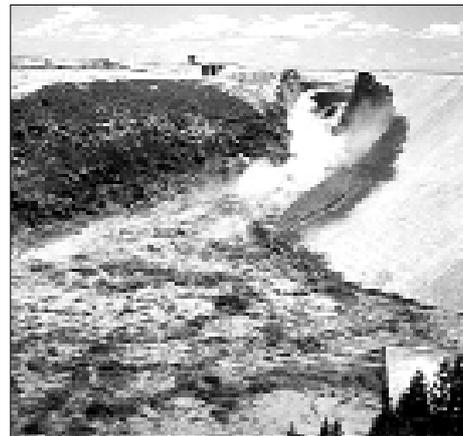
Figura 4.7. Secuencia de la rotura de Teton a partir de las 10.30 a.m. aproximadamente. La rotura violenta de la presa (quinta fotografía) se produce a las 11.57 a.m.

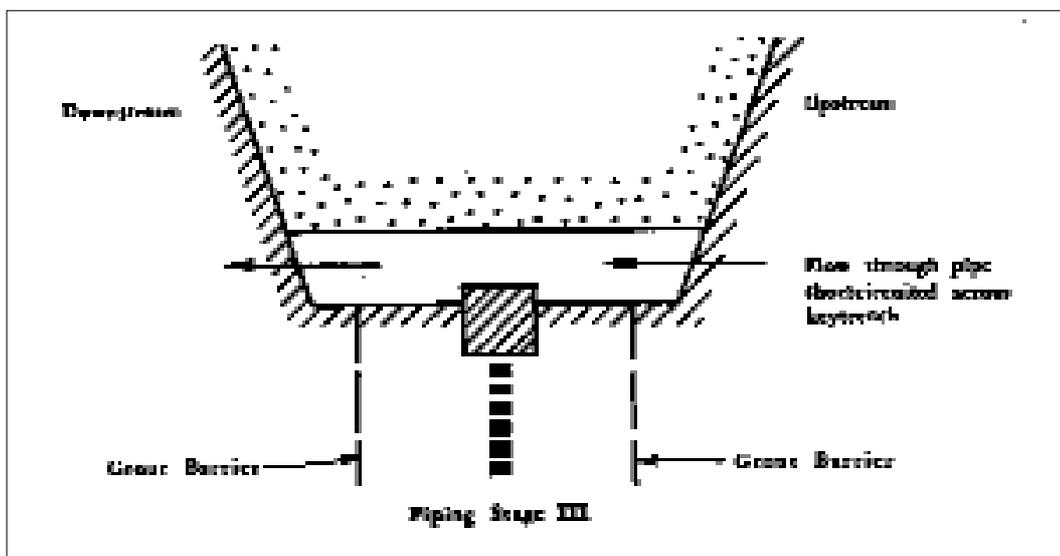
Figura 4.8. Esquema para explicar la primera hipótesis sobre las causas de la rotura de Teton.

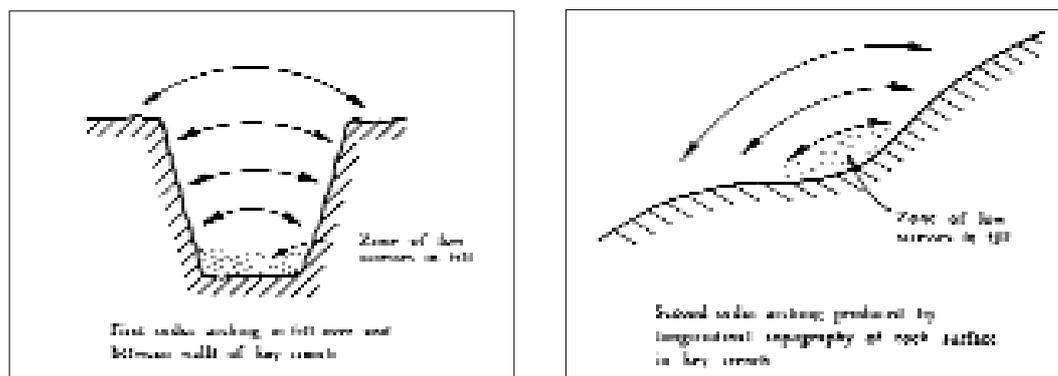
Figura 4.9. Esquema para explicar la segunda hipótesis sobre las causas de la rotura de Teton.
