LAS CATÁSTROFES Y EL PROGRESO DE LA GEOTECNIA

REAL ACADEMIA DE INGENIERÍA

DISCURSO DEL ACADÉMICO

EXCMO. SR. D. EDUARDO ALONSO PÉREZ DE ÁGREDA

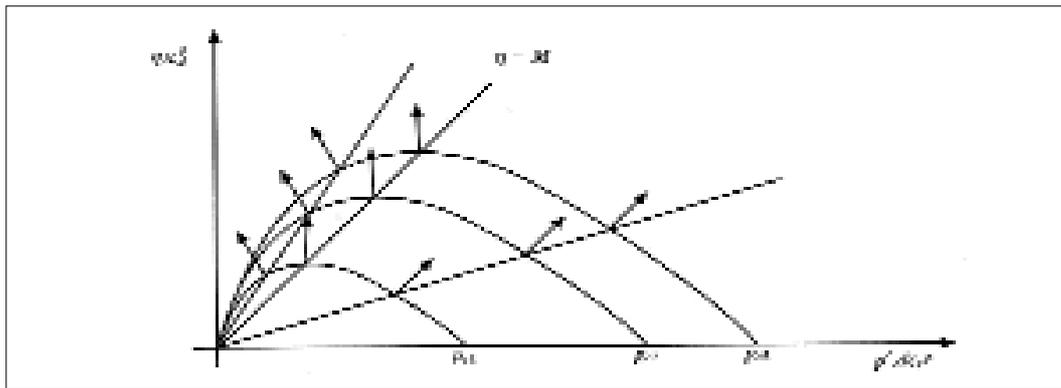
Figura 5.6. Superficie de fluencia en Cam-clay (Nova, 2002).

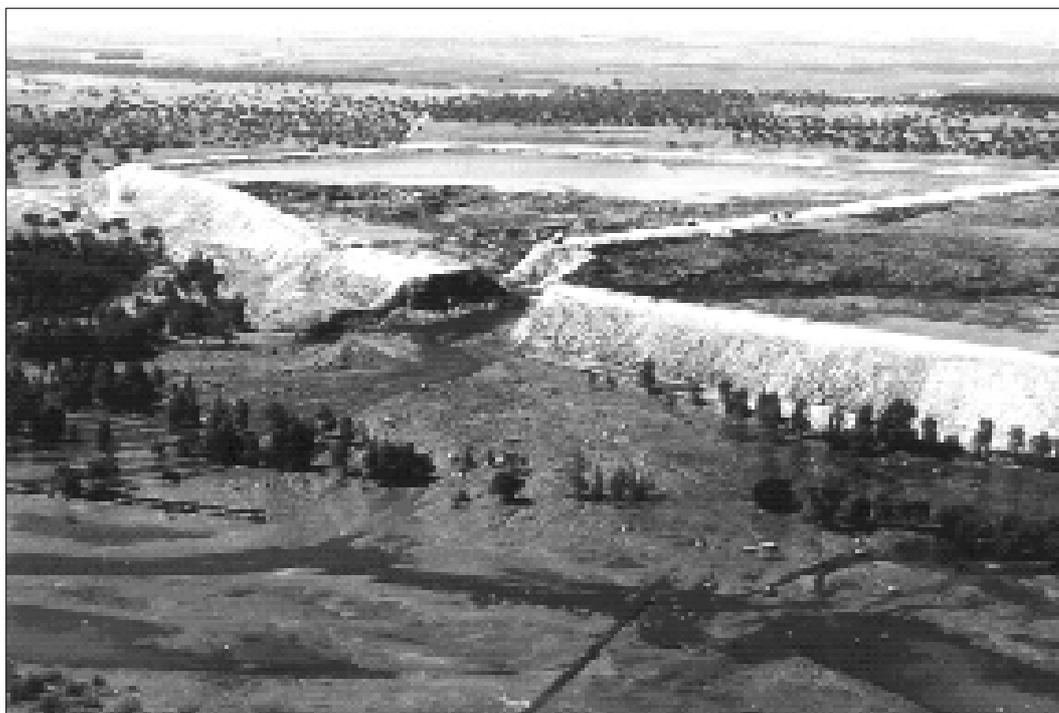
Figura 6.3. Imagen de la rotura de Aznalcóllar en la mañana del 25 de abril de 1988.

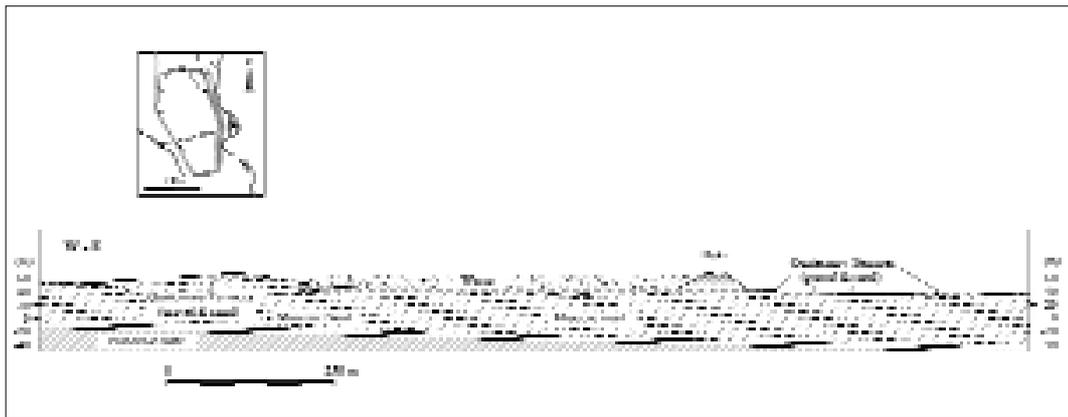
Figura 6.4. Corte de la balsa y del terreno de cimentación en dirección normal al curso del Agrio.

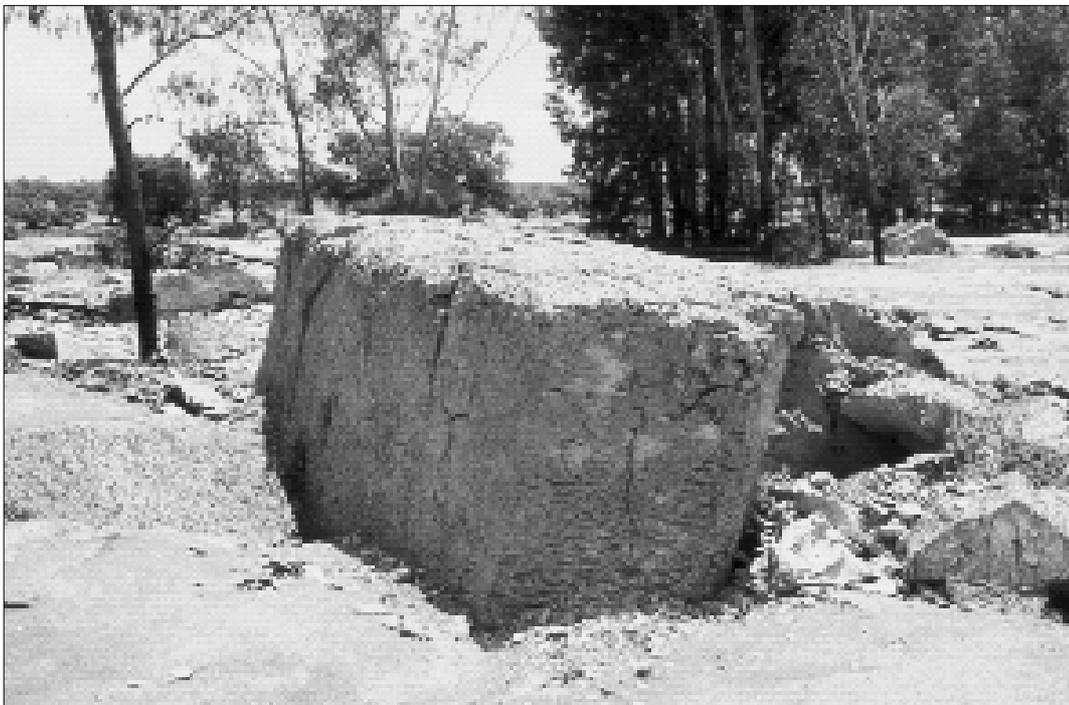
Figura 6.5. Bloque de arcilla del Guadalquivir arrastrado por la corriente de estériles fluidificados (en la base del bloque) tras la rotura de la balsa.

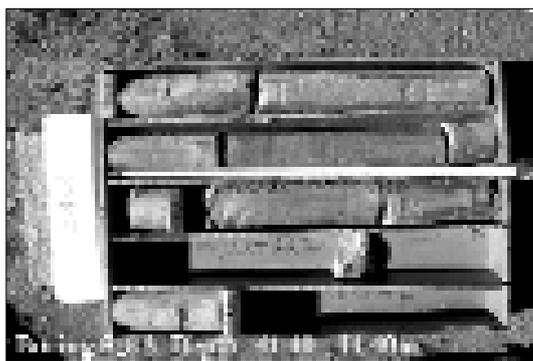
Figura 6.6. Testigos de la arcilla de cimentación extraídos en sondajes perforados tras la rotura. Es visible la uniformidad del material y la presencia de estrías en algunos planos de sedimentación.

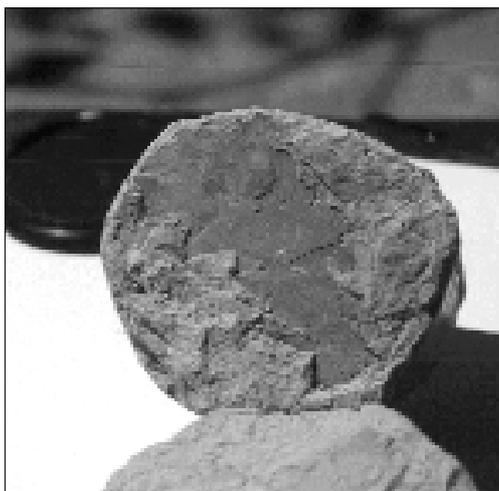
La fragilidad de la arcilla se pone de manifiesto en la Figura 6.7, que reproduce un ensayo de corte directo lento. La resistencia de pico (τ_p) se alcanza tras un desplazamiento relativo muy pequeño (1 mm) e inmediatamente se reduce rápidamente ($\Delta\tau_b$). La resistencia al final del ensayo, cuando el desplazamiento relativo es de unos 4 mm, ha caído algo más, hasta τ_r . Hay que aplicar desplazamientos mayores (varios centímetros, probablemente decímetros) hasta alcanzar la resistencia residual (τ_r).

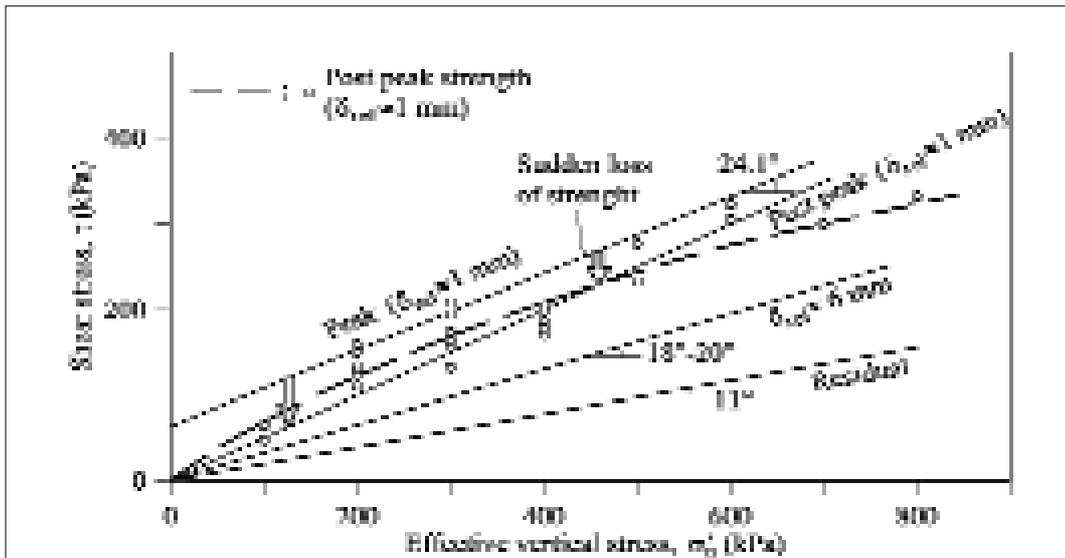
Figura 6.8. Envoltentes de rotura (Coulomb) de la arcilla azul de cimentación en Aznalcóllar.

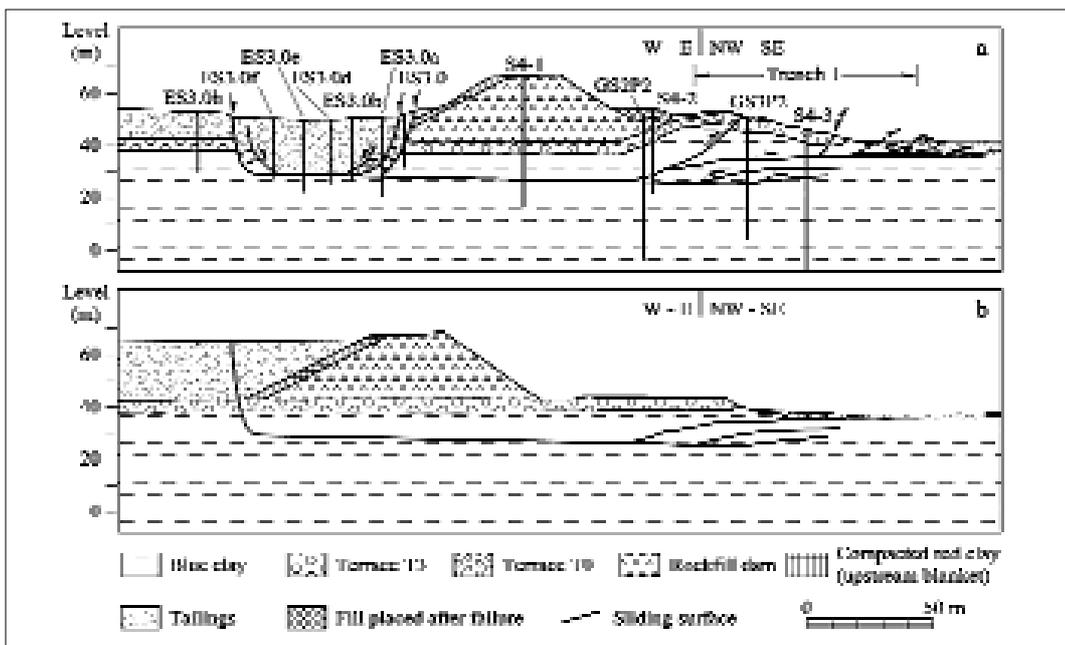
Figura 6.9. Reconstrucción de la forma de la superficie inicial de rotura (b) a partir de las observaciones sobre el dique desplazado (a).

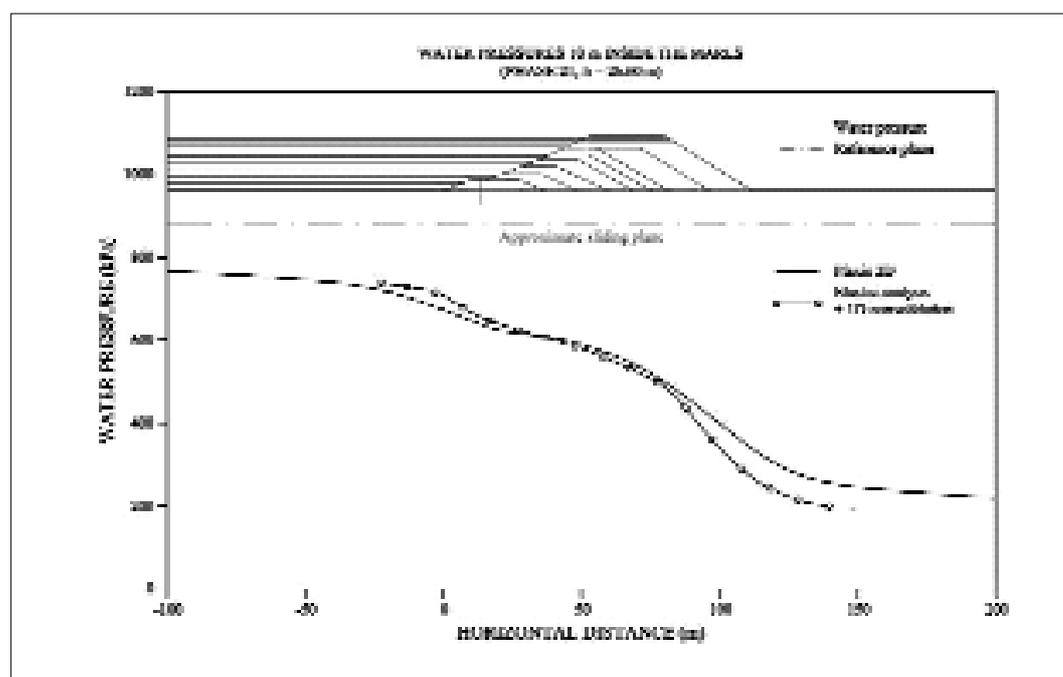
Figura 6.10. Presión de agua sobre el plano de deslizamiento antes de la rotura.

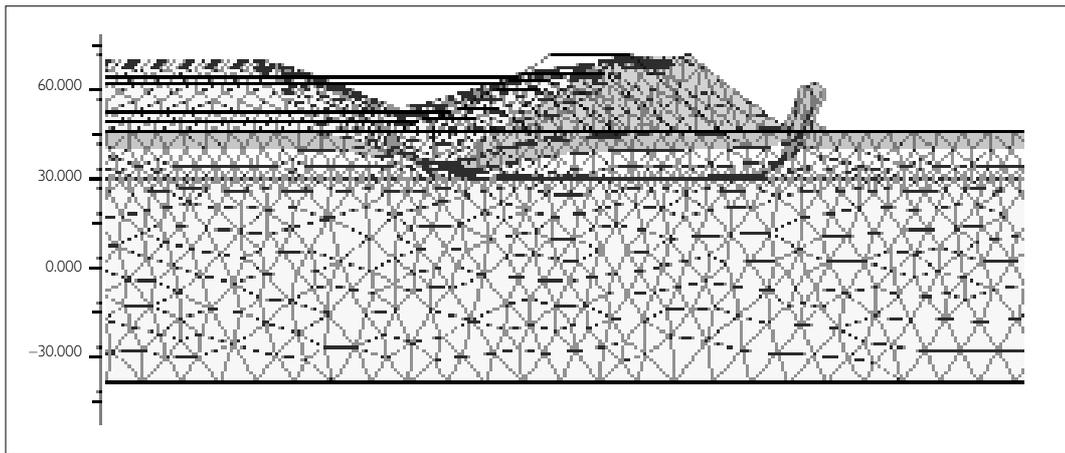
Figura 6.11. Simulación de la rotura de Aznalcóllar. Malla deformada.

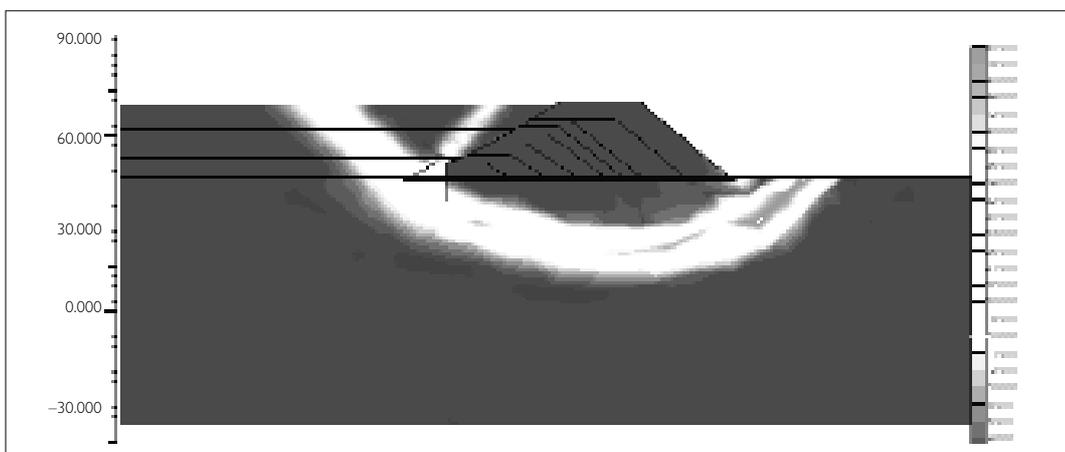
Figura 6.12. Simulación de la rotura de Aznalcóllar con terreno de cimentación uniforme. Contornos de igual deformación plástica de corte.

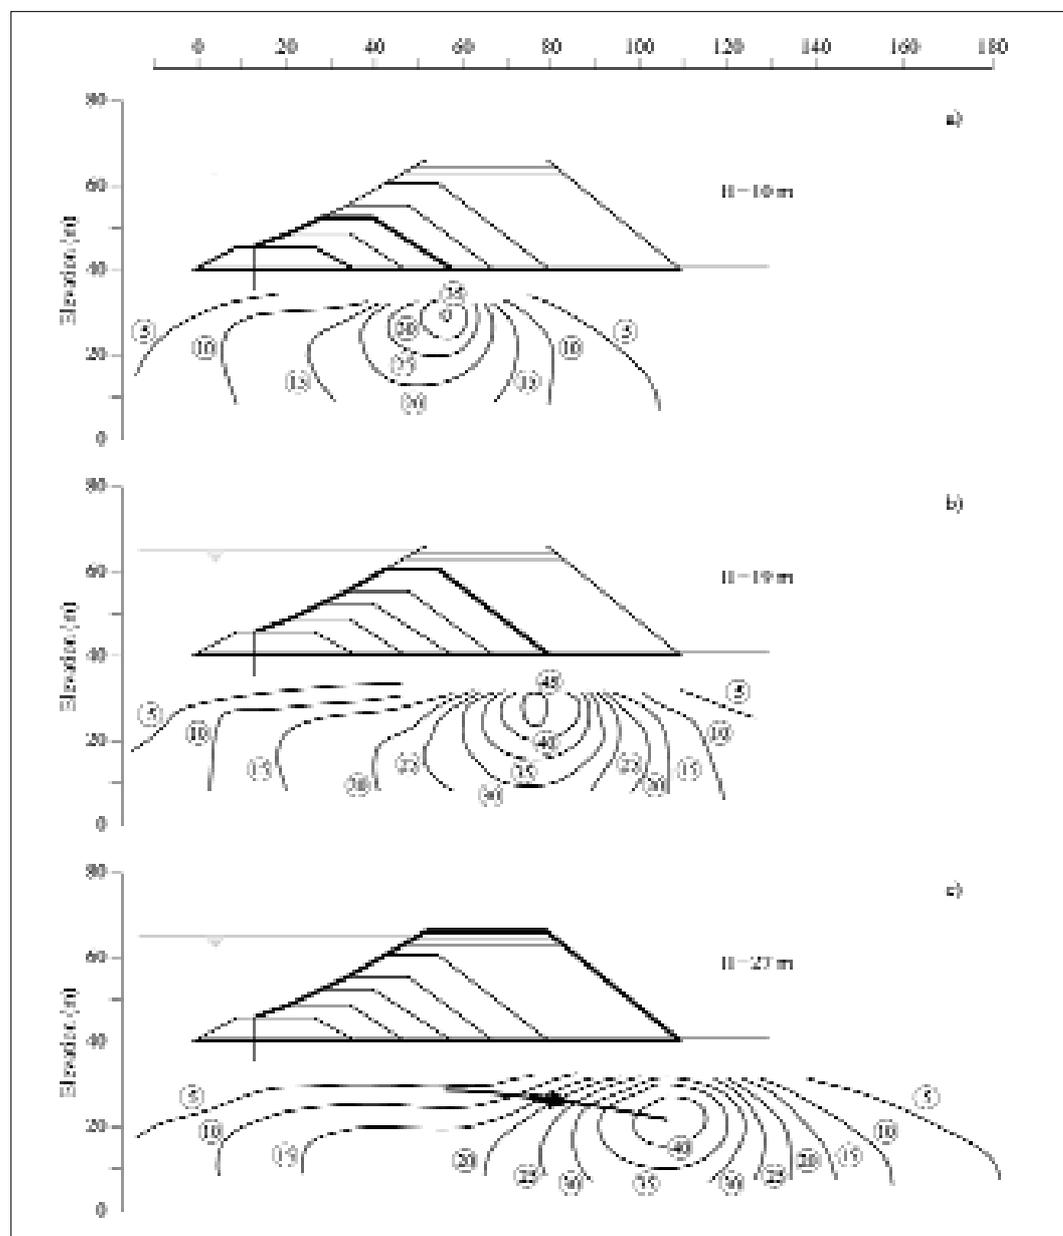
Figura 6.13. Evolución de los ángulos de fricción movilizados sobre planos horizontales en la cimentación de la presa de Aznalcóllar.

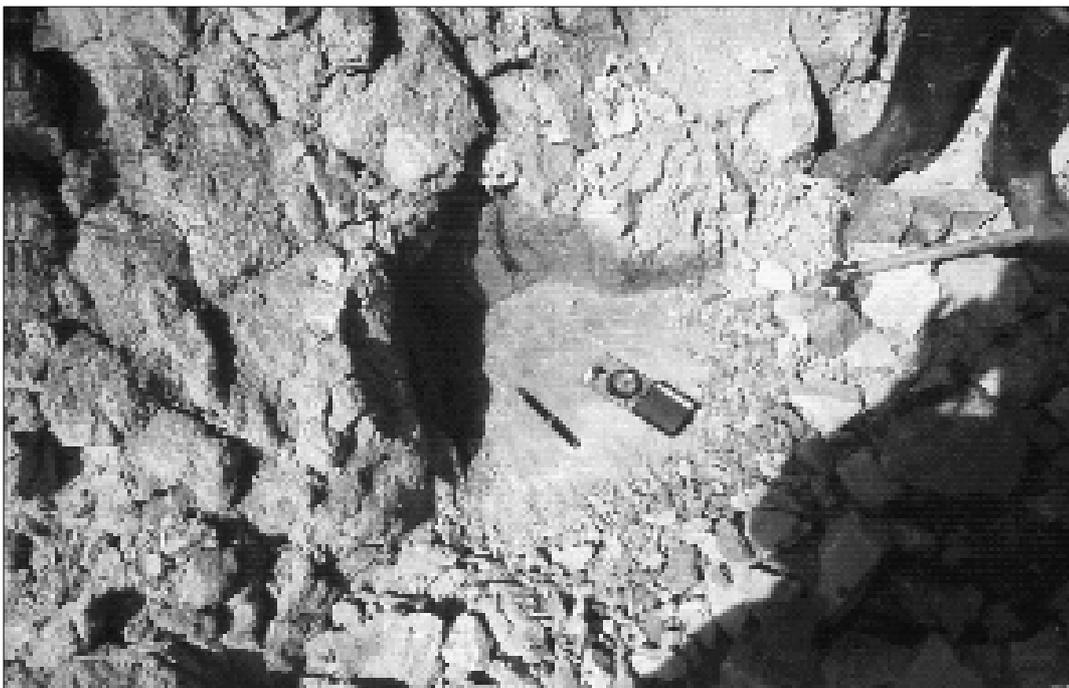
Figura 6.14. Planos de sedimentación, con estrías, descubiertos en las proximidades del cauce del río Agrío.

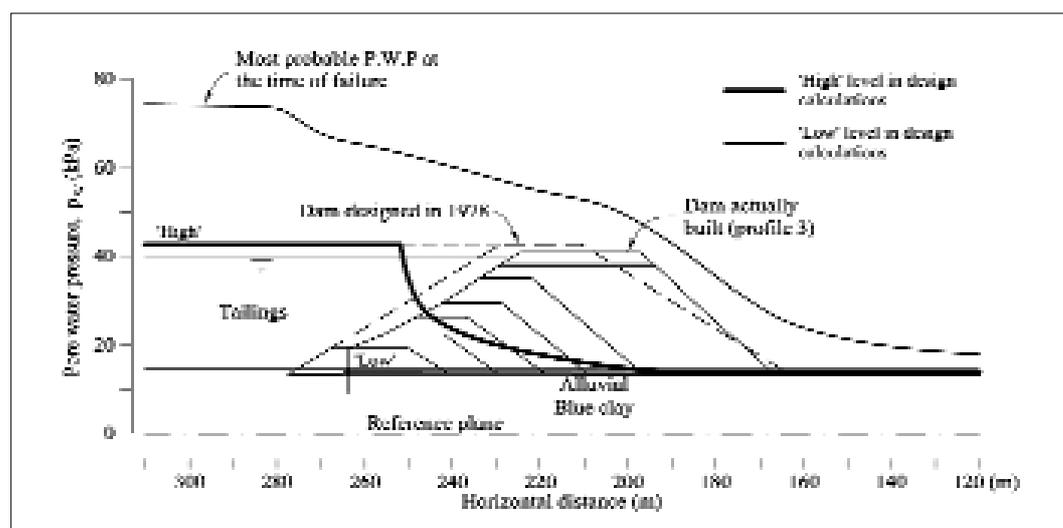
Figura 6.15. Presiones de agua sobre el plano de rotura. Se indica el valor más probable y los considerados en el proyecto.
