La vegetación en el ámbito
de la explotación
de las autopistas de peaje
AP-6, AP-51 y AP-61

Ignacio Arbillá Sampol
Lola Romero Miguel

Obras de ampliación de la AP-6 entre Villalba y San Rafael

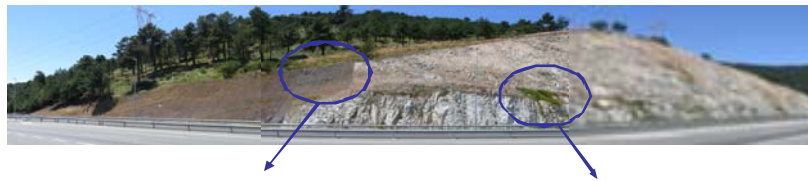
AP-6 / P.K. 53+000 – PK 53+500 / Calzada sentido Madrid

- Elevada componente rocosa.
- Hidrosiembra + malla en zona izquierda / Hidrosiembra en el resto.

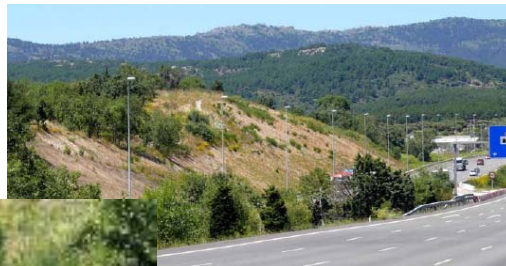
AP-6 / P.K. 46+800 – PK 47+000 / Calzada sentido Madrid

- Cubierta herbácea desarrollada discreta.
- Ejemplares de retamas en toda la extensión del talud.
- Efectiva para la estabilidad del talud, formación de suelo y aporte de nuevas semillas.

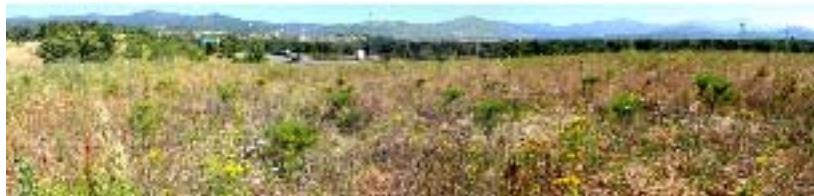
Zona superior del antiguo vertedero de obra

- Cobertura herbácea abundante.
- Agrupaciones de pinos (*Pinus Pinaster*): ejemplares con buen desarrollo.

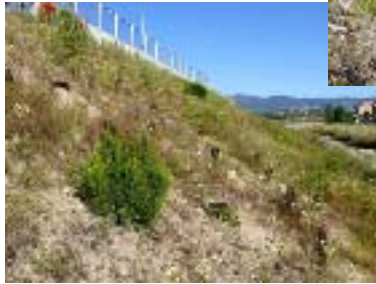
AP-6 / P.K. 40+900 – PK 41+050 / Calzada sentido Coruña

- Agrupaciones de pinos (*Pinus Pinaster*).

- Encina (*Quercus Ilex*).

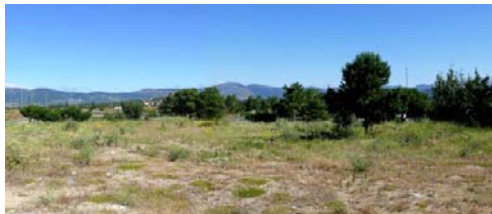
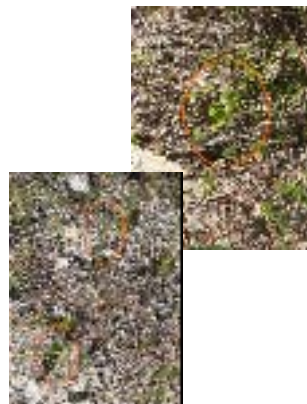
AP-6 / P.K. 42+500 – PK 42+700 / Calzada sentido Madrid

- Ejemplares de encina (*Quercus Ilex*).
- Dificultad de arraigo por estrés hídrico.

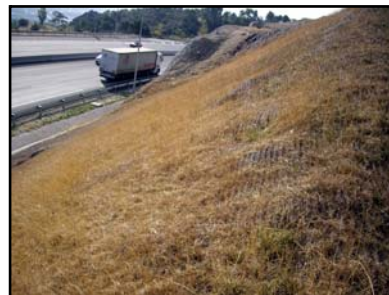
AP-6 / P.K. 51+500 – PK 52+000 / Calzada sentido Madrid

- Hidrosiembra y malla.
- Grado de cobertura herbácea del 80%.
- Pequeñas cárcavas.
