ACCIDENTABILIDAD EN NAVARRA POR COLISIÓN CON FAUNA. ANÁLISIS Y ACTUACIONES DESARROLLADAS.

Jornada Técnica sobre Explotación de Carreteras y Medio Ambiente.
Madrid. Octubre 2009.

Javier Forcada Melero
Jefe de Sección de Protección Ambiental

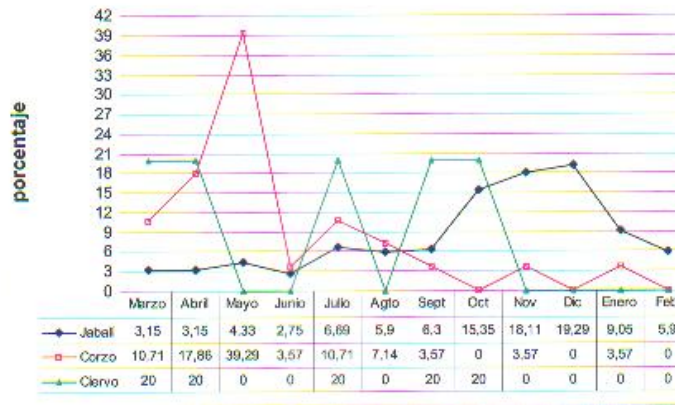
Distribución por meses según especies

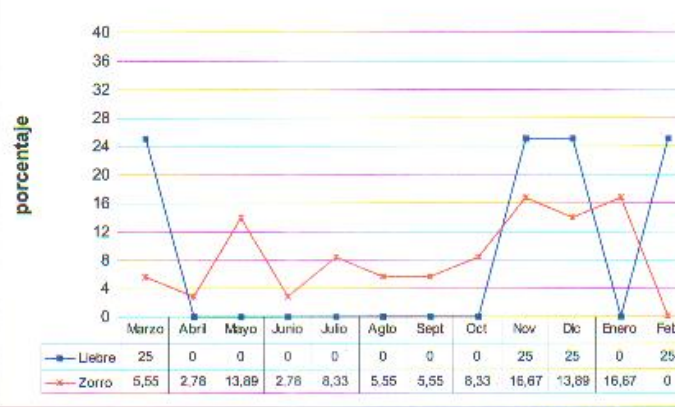
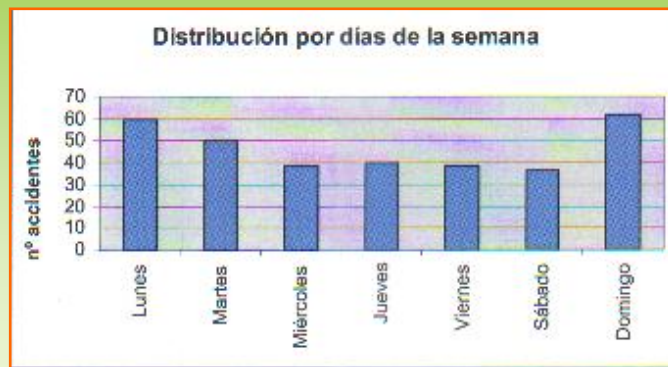
Distribución por meses según especies

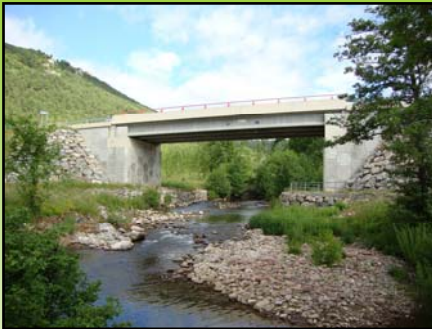
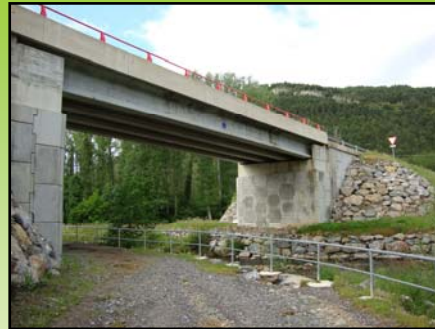
PASO Nº 1 Puente CARRETERA NA-2040 ARCE-OROZ BETELU. AÑO 2005

- Puente sobre el Río Urrobi
- Sección transversal formada por un tablero de 9 m de ancho.
- Un vano de 28 m. no son necesarias las pilas.
- Escollera de protección con una repisa en dirección paralela al río.
- Repisas tienen una anchura aproximada de 2.8m. de ancho, por donde puede circular la fauna.
- Los taludes laterales de la escollera, así como las plataformas horizontales de la misma se han revetado con especies autóctonas.

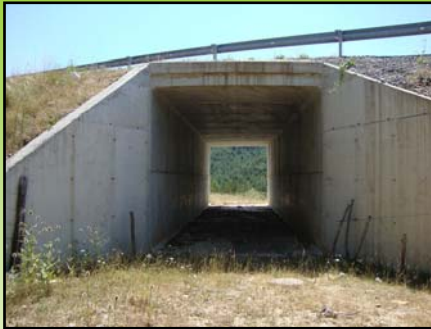
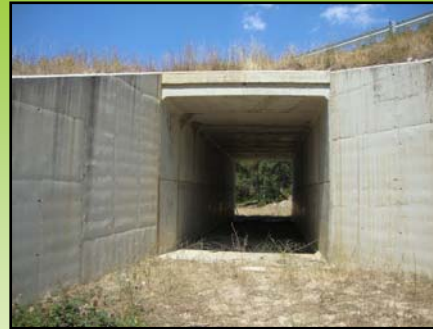
PASO Nº 2 Marco CARRETERA NA-2040 ARCE-OROZ BETELU. AÑO 2005

- Marco prefabricado construido específicamente para paso de fauna.
- No dispone de repisas interiores al no discurrir por el ningún cauce.
- Dimensiones interiores: 4 m. de ancho por 4 m. de alto por 18 m. de longitud
- Aletas de hormigón en ambas embocaduras, con una inclinación de 30º en horizontal respecto al eje longitudinal del paso.
- Los taludes superiores de las aletas se hallan revegetados con especies herbáceas y arbustivas.

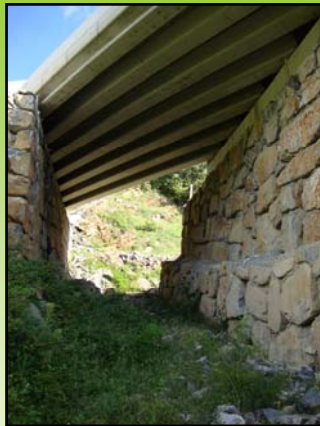
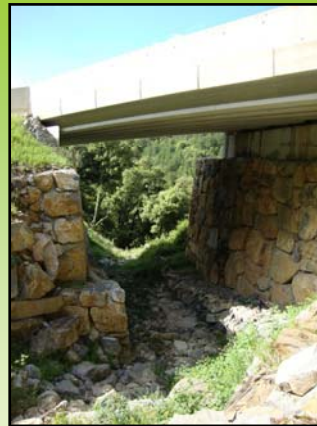
PASO Nº 3 Puente CARRETERA NA-2040 ARCE-OROZ BETELU. AÑO 2005

- Puente sobre la Regata de Txubingoa acondicionado como paso de fauna y de ganado.
- Formado por un marco de hormigón armado de 4x4m.
- Estribos de piedra caliza,
- Repisa de 1.5 m. en una de sus márgenes.

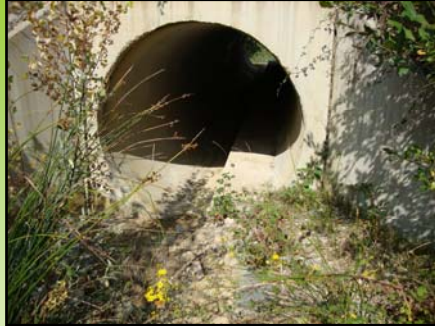
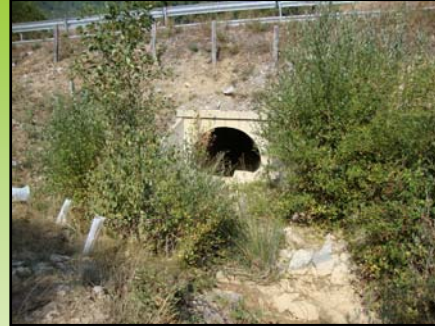
PASO Nº 4 Obra de fábrica CARRETERA NA-2040 ARCE-OROZ BETELU. AÑO 2005

- Obra de fábrica para dar paso al barranco en el camino de acceso a la iglesia de Sta. María de Arce.
- Caño de diámetro 1.80 m. y longitud de 8 m. y pendiente longitudinal del 1.5%.
- Tubo prefabricado de hormigón vitropresado y armado.
- Aletas de hormigón en ambas embocaduras con una inclinación inicial de 30º en horizontal respecto al eje longitudinal del dren.
- Para facilitar el paso de mamíferos se ha adaptado una plataforma horizontal a todo lo largo del interior del tubo.

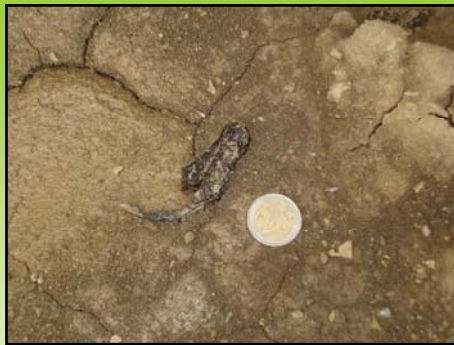
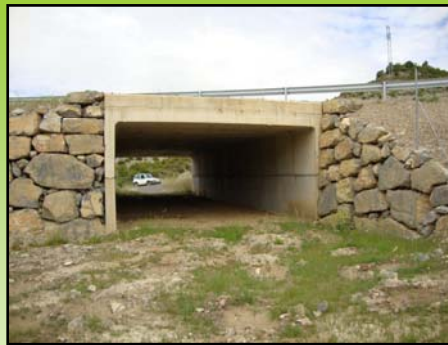
***PASO Nº 5** Marco prefabricado, CARRETERA NA-178 PUERTO DE ISO. AÑO 2008

- Construido específicamente para paso de fauna, principalmente jabalíes.
- No dispone de repisas interiores, al no discurrir por el ningún cauce.
- Dimensiones interiores de 7m. de ancho por 3,5m. de alto por 24m. de longitud.
- Aletas de piedra caliza en ambos extremos.
- Los taludes superiores de las aletas se hallan revegetados con especies herbáceas y arbustivas.

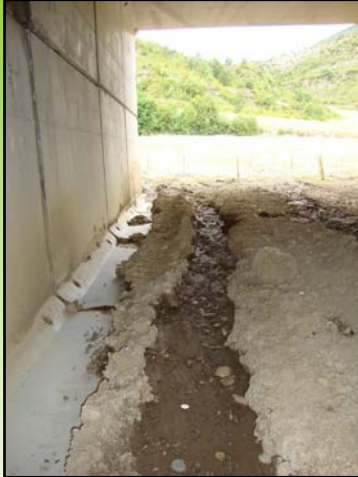
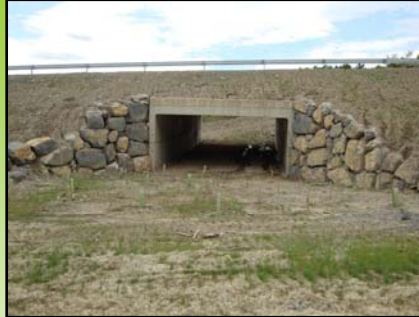
**PASO Nº 6 Marco prefabricado CARRETERA NA-178
PUERTO DE ISO. AÑO 2008**

- Marco prefabricado construido específicamente para paso de fauna, principalmente jabalíes y corzos.
- No dispone de repisas interiores, al no discurrir por el ningún cauce.
- Dimensiones interiores de 7m. de ancho por 3,5m. de alto por 23m. de longitud.
- Aletas de piedra caliza en ambos extremos.
- Los taludes superiores de las aletas se hallan revegetados con especies herbáceas y arbustivas.

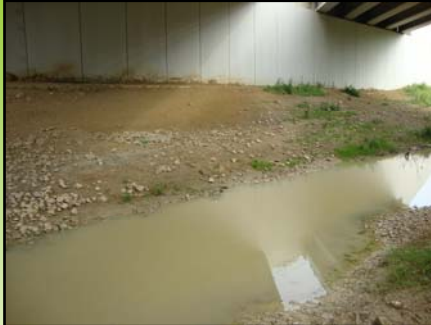
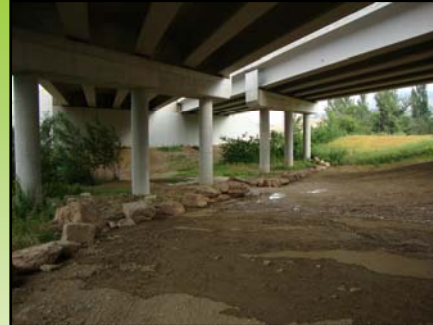
PASO Nº 8 Puente CARRETERA A-21 AUTOVIA PAMPLONA-HUESCA AÑO 2008

- Permite el cruce de la reposición de la Carretera Nacional N- 240, y el Río Unciti.
- Puente de longitud 72.20m. repartidos en 4 vanos de luces 15.50 – 20.60 – 20.60 - 15.50.
- El ancho del tablero es de 11.00 m, correspondientes a dos carriles de 3.50m, dos arcenes de 1.50 m, y dos pretilas a cada lado de 0.50m.
- Las pilas son tres por calzada, y están formadas por fustes circulares de 1.10m de diámetro. El espacio entre cada tablero, aprovechando la mediana de la carretera, está hueco, lo que permite la entrada de luz superior.
- Próximamente se va a acondicionar ambientalmente mediante revegetación.

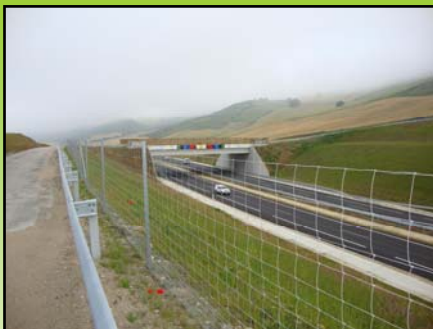
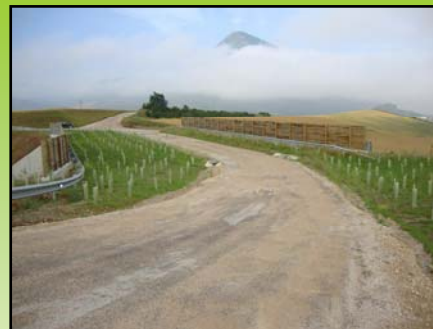
PASO Nº 9 Paso Superior Multifuncional CARRETERA A-21 AUTOVIA PAMPLONA-HUESCA. AÑO 2008

- Permite dar continuidad a un camino agrícola.
- Formado por un tablero de anchura total 21m. A ambos lados del camino existen zonas verdes con cubierta herbácea y árboles para facilitar el paso de fauna por ellas.
- Camino central de anchura 5m y solera de zahorra artificial.
- Franja vegetal izquierda de anchura 4m. y derecha de 12m.
- Pantallas longitudinales de 2m de altura revestidas de tabla de pino tratada en ambos lados para evitar el deslumbramiento de los animales.
- La longitud del paso es de 50m, y permite el paso de fauna salvaje y ganado

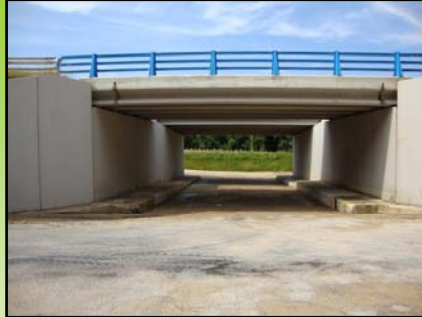
PASO Nº 10 Puente CARRETERA A-21 AUTOVIA PAMPLONA-HUESCA. AÑO 2008

- Paso inferior para dar continuidad bajo la autovía a un camino agrícola.
- Es un puente formado por un tablero de hormigón armado.
- La longitud total de 27m. formado por dos tableros de 11.50m, uno por cada sentido de la calzada.
- En el espacio entre los dos tableros, coincidiendo con la mediana de la autovía, se ha dejado en hueco de 4m. que permite el paso de luz.
- Anchura de 12m, con un gálibo de 3.95m.
- Repisa longitudinal en ambas márgenes de 1.8m de anchura.

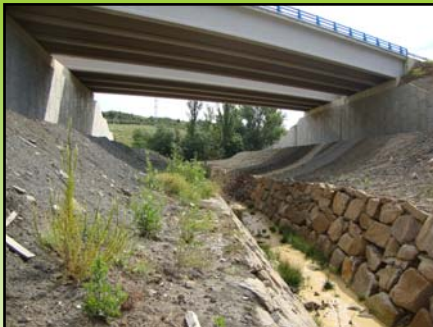
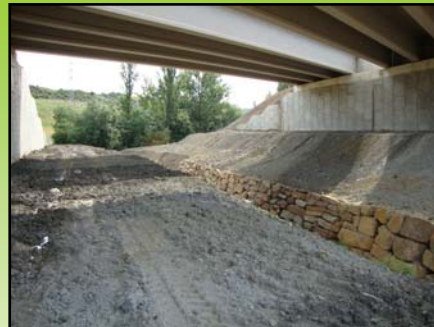
PASO Nº 11 Puente CARRETERA A-21 AUTOVIA PAMPLONA-HUESCA. AÑO 2008

- Puente para dar continuidad a la autovía sobre el Río Elorz.
- Longitud total de 70m. formado por dos tableros de 13.20m, uno por cada sentido de la calzada.
- En el espacio entre los dos tableros, coincidiendo con la mediana de la autovía, se ha dejado en hueco de 5m. que permite el paso de luz.
- La anchura de este paso es de 34.5m, con un gálibo de 3.95m. Se han forrado las orillas de escollera de piedra caliza dejando un cauce de 3m. de ancho.
- Desde la parte superior de la escollera parte un talud de tierra de 4m de altura. Al final de este talud se crea una plataforma de 5.5m de anchura, con sdera de tierra.
- Próximamente se va a proceder a la revegetación del paso.

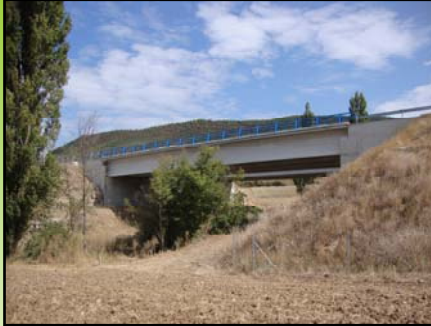
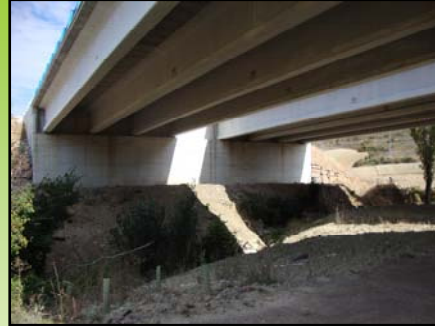
PASO Nº 12 Puente CARRETERA A-21 AUTOVIA PAMPLONA-HUESCA. AÑO 2008

- Permite el cruce del tronco de la Autovía sobre el Río Elorz.
- El viaducto tiene una longitud total de 82m.
- La posición de los apoyos (pilas y estribos) está condicionada por el cauce del Río Elorz y por la disposición de un retomo del camino de servicio.
- Próximamente se va a proceder a la revegetación del paso.

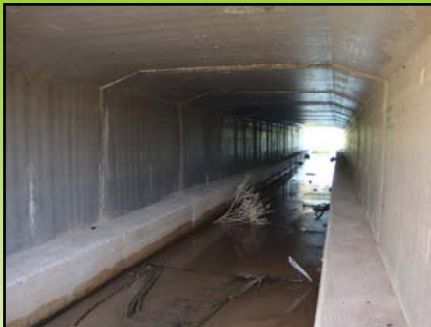
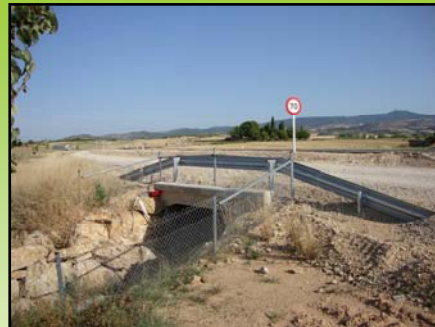
PASOS Nº 13 Nº 14 y Nº 15 PK Marcos Prefabricados CARRETERA NA-122 VARIANTE DE ALLO. AÑO 2007

- Estructuras realizadas para dar paso bajo la carretera a una acequia preexistente, (pasos 13 y 15) y para drenaje longitudinal de la carretera (paso nº 14).
- Cajones o marcos prefabricados de 3X2 m de sección libre interior.
- Fabricados en hormigón armado con aletas de piedra caliza.

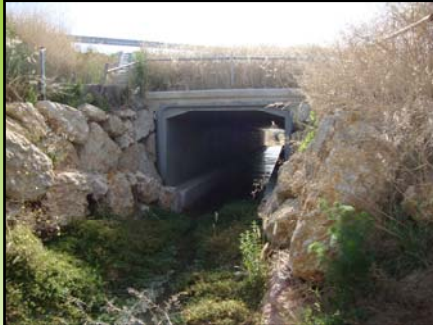
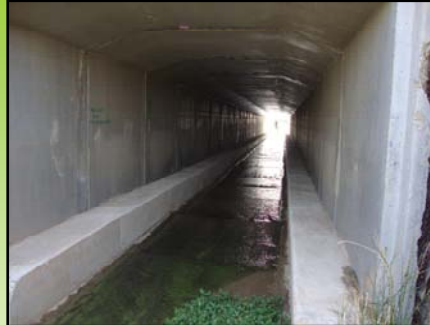
PASOS Nº 13 Nº 14 y Nº 15 PK Marcos Prefabricados CARRETERA NA-122 VARIANTE DE ALLO. AÑO 2007

- Acera de hormigón de 0.50x0.50m en ambos lados para facilitar el paso de fauna por una zona seca. El objeto fundamental es facilitar el paso de visón europeo.
- Vallado perimetral para el encauzamiento de la fauna en el exterior.
- Las salidas del cajón tienen vegetación herbácea y de ribera.
- Laterales revestidos de piedra de escollera.

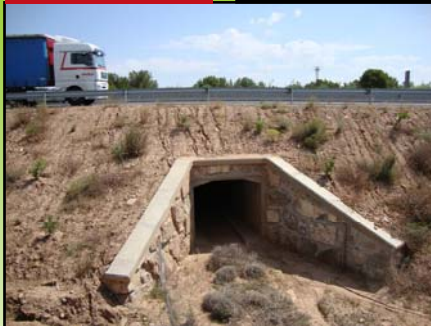
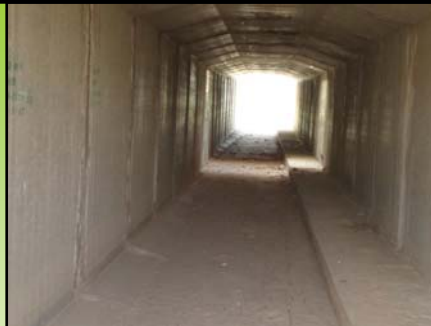
PASO Nº 16 Marco Prefabricado CARRETERA N-232 CASTEJÓN-TUDELA. AÑO 2008

- Construido para drenaje de la carretera y adaptado como paso de fauna.
- Cajón de hormigón armado de 2,5 x 2,5 metros y 40m de longitud.
- Hueco de dimensiones de 1.50 x 2.50 m en la mediana para que penetre luz y que la oscuridad del paso no sea un impedimento para la utilización del mismo por los animales.
- Repisa longitudinal a todo lo largo del eje del marco de 0.7 m de ancho y una altura de 0.2 m de alto.
- Aletas encachadas de piedra caliza. Las embocaduras se han adecuado con la plantación de especies arbóreas y arbustivas para facilitar el paso de fauna.

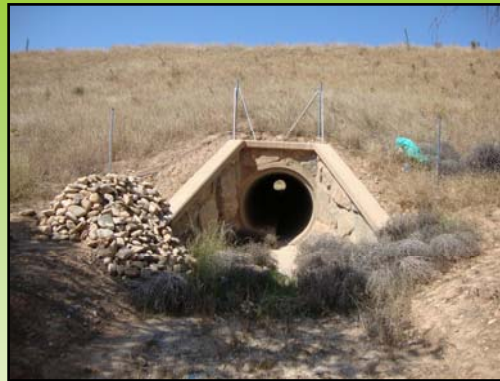
**PASO Nº 17 Tubo CARRETERA N-232 CASTEJÓN-TUDELA. AÑO 2008**

- Tubo de hormigón armado prefabricado de diámetro 1.80m. libre interior.
- Obra de drenaje de la propia carretera adecuada para su uso como paso de fauna.
- Se ha aprovechado la mediana de la carretera para instalar un tragaluz de dimensiones 1.50 x 2.m y facilitar así el paso de los animales.
- Aletas enchachadas de piedra en ambas embocaduras, formando un ángulo de 30º con el eje longitudinal del tubo.
- Repisa longitudinal a todo lo largo del eje del mismo de dimensiones 0.6m de ancho y 0.3m de alto.
- La valla de cerramiento que recorre longitudinalmente los pies de talud se ha desplazado por la parte superior de las embocaduras para permitir el paso de la fauna por la estructura.

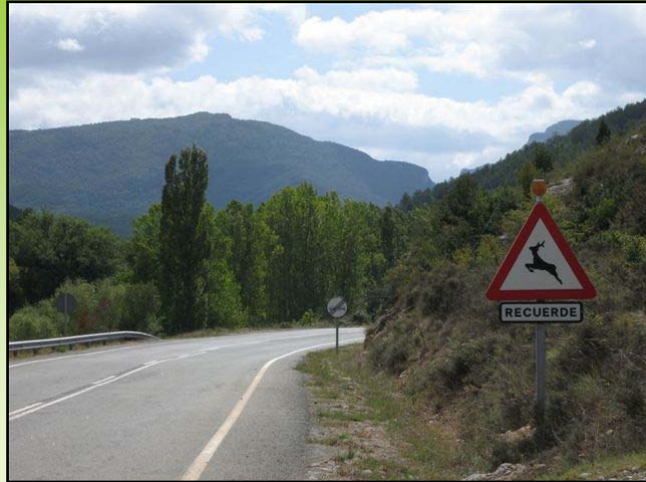
Se han colocado 168 señales P-24
