# MANUEL D'IDENTIFICATION DES DÉGRADATIONS DES CHAUSSEES FLEXIBLES

Manuel d'identification des dégradations des chaussées flexibles

Le présent manuel a été produit par un groupe de travail composé de personnes du ministère des Transports du Québec (MTQ), de l'Association québécoise du transport et des routes (AQTR), du Centre d'expertise et de recherche en infrastructures urbaines (CERIU), de l'Association des ingénieurs municipaux du Québec (AIMQ) et de quatre firmes de consultants de la province de Québec (GIE Technologies, CRCAC, LVM-Fondatec, SETRA). Les photographies ont été fournies par le MTQ et le CERIU.

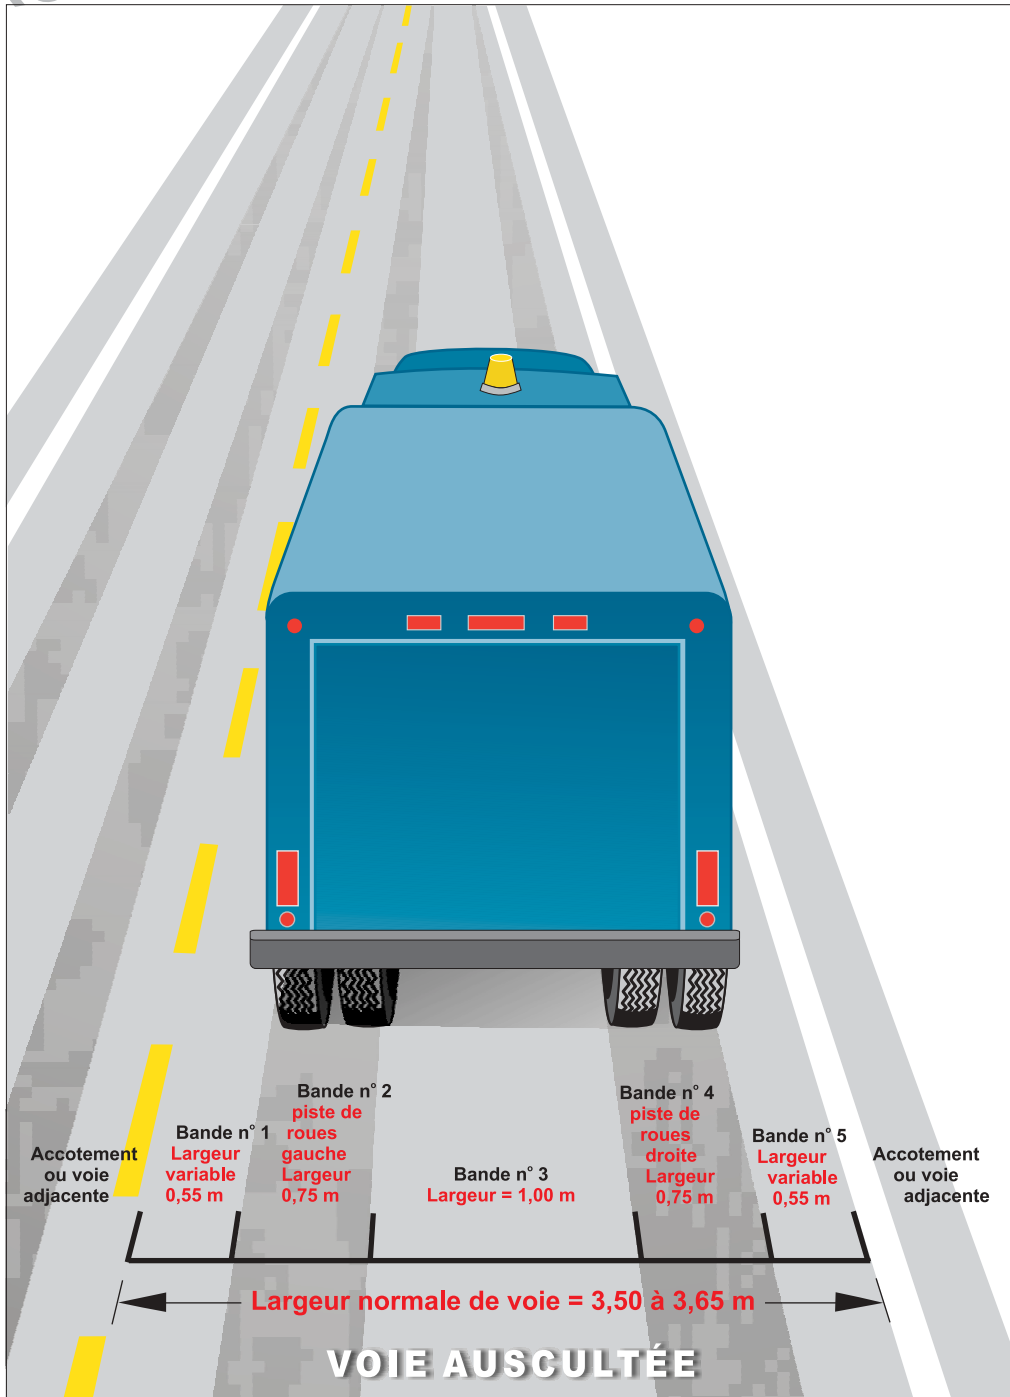
**Figure 1-1**  
Détails des bandes d'auscultation pour la fissuration

### **Bandes d'auscultation par voie pour les relevés de fissuration :**

Sur cette base, un taux de fissuration pour chaque bande peut être établi à partir des fissures détectées en longueur et en largeur. Les fissures en piste de roues sont principalement associées aux sollicitations du trafic et aux dégradations par fatigue alors que les fissures dans les autres bandes sont attribuables à des causes plus variées, comme le gel et le vieillissement, ou à des défauts de construction.

Rupture du revêtement parallèle à la direction de la route et située dans les pistes de roues, soit dans les bandes numéros 2 et 4 (voir figure 1-1).

Rupture du revêtement relativement parallèle à la direction de la route, excluant les fissures de gel, en dehors des pistes de roues, soit dans les bandes numéros 1, 3 et 5 (voir figure 1-1).

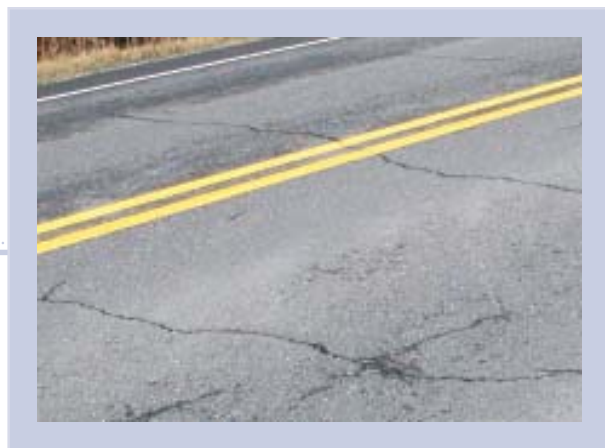
Faible

**Faible** : Fissures simples et intermittentes dont les ouvertures sont inférieures à 5 mm. Les bords sont en général francs et bien définis. Les fissures avec scellement en place en bonne condition sont incluses dans ce niveau de sévérité ou elles peuvent aussi être comptabilisées à part selon l'usage qui sera fait de l'information.

Rupture du revêtement relativement perpendiculaire à la direction de la route, généralement sur toute la largeur de la chaussée.

- Retrait thermique.
- Vieillissement et fragilisation du bitume.
- Remontée de fissures après des travaux de resurfaçage.
- Joint de construction mal exécuté (arrêt et reprise des travaux de pose d'enrobé).
- Diminution de la section du revêtement (ex. : vis-à-vis des regards ou des puits).

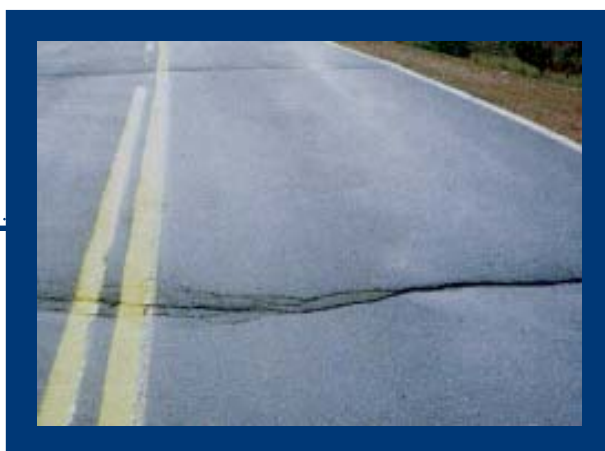
Majeur

**Majeur** : Fissures simples ou fissures multiples le long d'une fissure principale, celle-ci étant ouverte de plus de 20 mm. Les bords sont souvent érodés et il y a affaissement ou soulèvement au gel au voisinage de la fissure. Le confort au roulement est diminué par les déformations de surface.

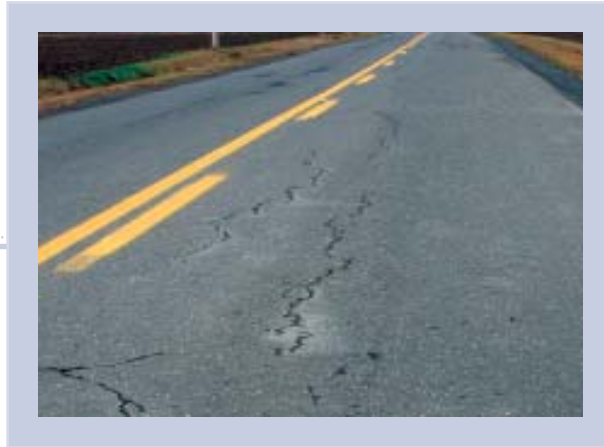
Faible

**Faible :** Fissures simples et intermittentes dont les ouvertures sont inférieures à 5 mm. Les bords sont en général francs et bien définis. Les fissures avec scellement en place en bonne condition sont incluses dans ce niveau de sévérité ou elles peuvent aussi être comptabilisées à part selon l'usage qui sera fait de l'information.

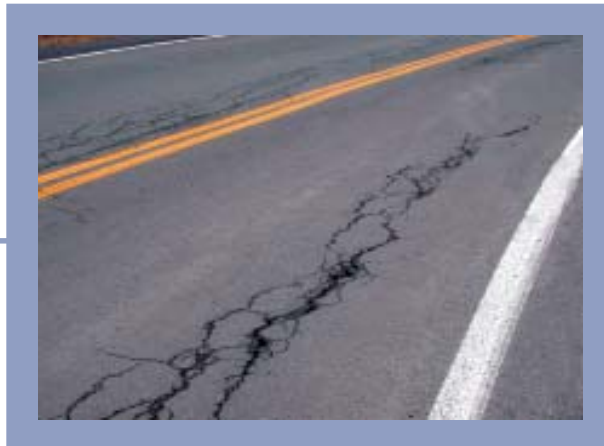
Moyen

**Moyen :** Fissures simples ou fissures multiples le long d'une fissure principale, celle-ci étant ouverte de 5 à 20 mm. Les bords sont parfois érodés et un peu affaissés. Sans être inconfortable, la fissure est perceptible par l'usager.

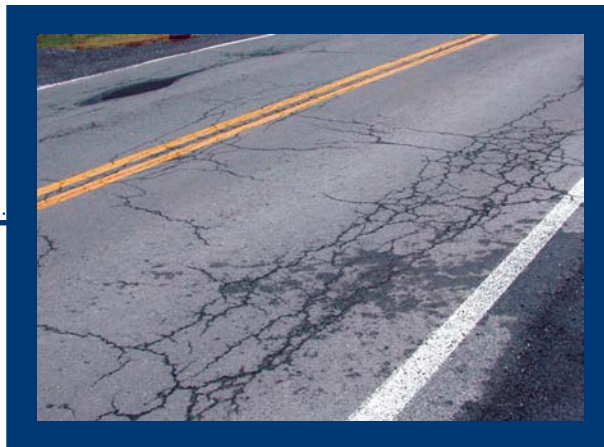
Majeur

**Majeur :** Fissures simples ou fissures multiples le long d'une fissure principale, celle-ci étant ouverte de plus de 20 mm. Les bords sont souvent érodés et il y a affaissement ou soulèvement au gel au voisinage de la fissure. On note la présence de fissures en carrelage. Le confort au roulement est diminué par les déformations de surface.

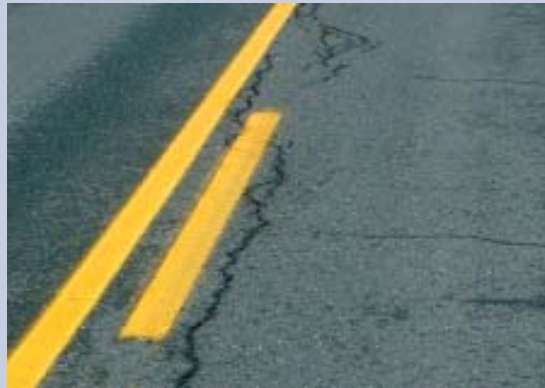
Faible

**Faible :** Fissures simples et intermittentes dont les ouvertures sont inférieures à 5 mm. Les bords sont en général francs et bien définis. Les fissures avec scellement en place en bonne condition sont incluses dans ce niveau de sévérité ou elles peuvent aussi être comptabilisées à part selon l'usage qui sera fait de l'information.

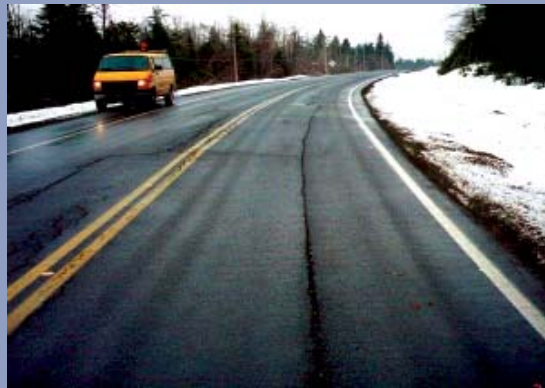
Moyen

**Moyen :** Fissures simples ou fissures multiples le long d'une fissure principale, celle-ci étant ouverte de 5 à 20 mm. Les bords sont parfois érodés et un peu affaissés.

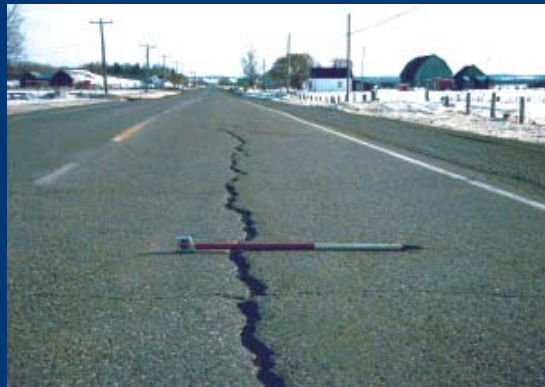
Majeur

**Majeur :** Fissures simples ou fissures multiples le long d'une fissure principale, celle-ci étant ouverte de plus de 20 mm. Les bords sont souvent érodés et il y a affaissement ou soulèvement au gel au voisinage de la fissure.

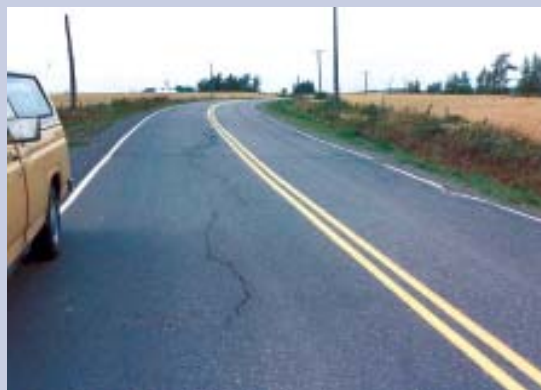
Faible

**Faible :** Fissures simples et intermittentes dont les ouvertures sont inférieures à 10mm. Les bords sont en général francs et bien définis. Les fissures avec scellement en place en bonne condition sont incluses dans ce niveau de sévérité ou elles peuvent aussi être comptabilisées à part selon l'usage qui sera fait de l'information.

Rupture du revêtement générant une fissure active sous l'effet du gel, soit rectiligne et localisée au centre de la voie ou de la chaussée, soit d'apparence lézardée sans localisation précise sur la chaussée.

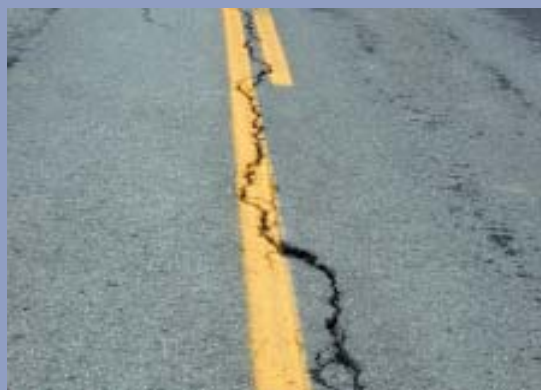
Moyen

**Moyen :** Fissures simples ou fissures multiples le long d'une fissure principale, celle-ci étant ouverte de 10 à 25 mm. Les bords sont parfois érodés et un peu affaissés. Sans être inconfortable, la fissure est perceptible par l'utilisateur.

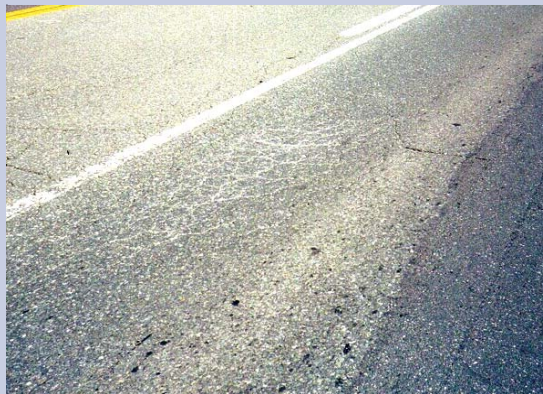
Faible

**Faible** : Maillage composé de fissures simples aux bords francs.

Rupture du revêtement sur des surfaces plus ou moins étendues, formant un patron de fissuration à petites mailles polygonales dont la dimension moyenne est de l'ordre de 300 mm ou moins.

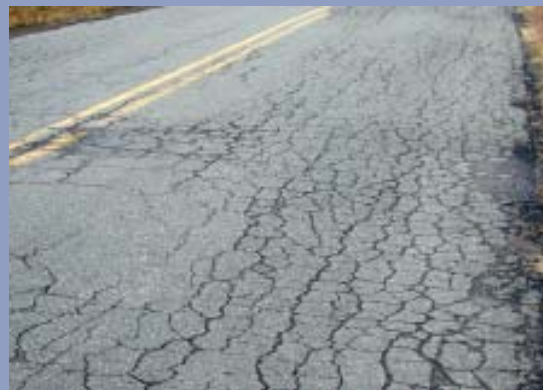
Moyen

**Moyen** : Maillage composé de fissures simples aux bords faiblement détériorés.

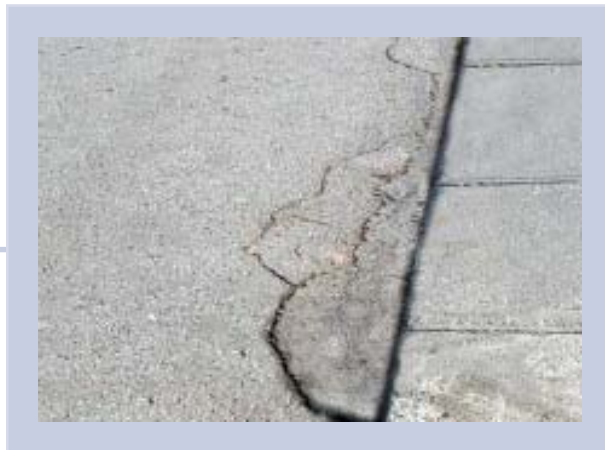
Faible

**Faible :** Fissures simples et intermittentes dont les ouvertures sont inférieures à 5 mm. Les bords sont en général francs et bien définis. Les fissures avec scellement en place en bonne condition sont incluses dans ce niveau de sévérité ou elles peuvent aussi être comptabilisées à part selon l'usage qui sera fait de l'information.

Rupture en ligne droite ou en arc de cercle, le long de l'accotement ou de la bordure, ou décollement du revêtement le long de la bordure.

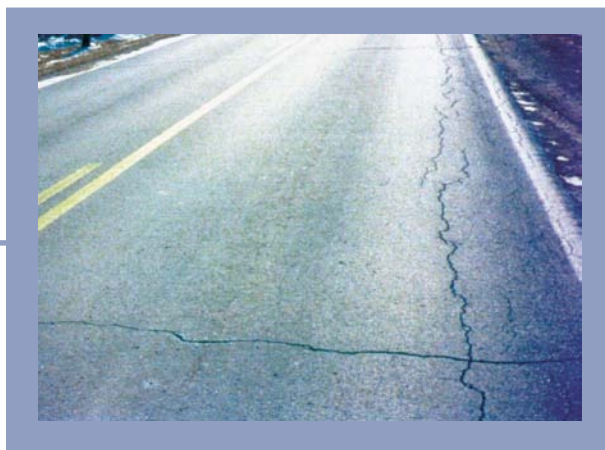
Moyen

**Moyen :** Fissures simples ou fissures multiples le long d'une fissure principale, celle-ci étant ouverte de 5 à 20 mm. Les bords sont parfois érodés et un peu affaissés.

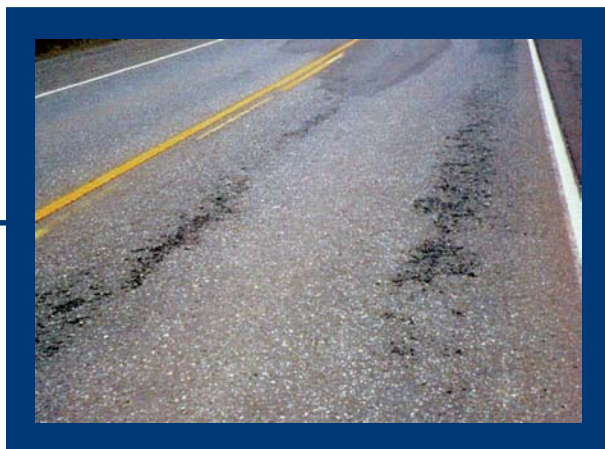
Majeur

**Majeur :** Surface entièrement érodée et dégradation accentuée dans les pistes de roues (début d'orniérage par usure).

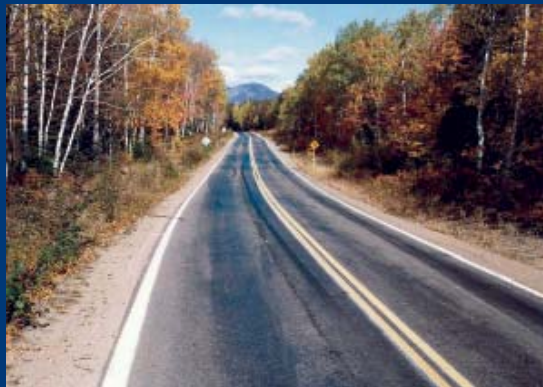
Majeur

**Majeur :** Aspect humide et luisant de la plus grande partie de la surface. La texture de l'enrobé est impossible à discerner. Le bruit des pneus est similaire à celui produit sur un revêtement mouillé. La plus grande partie de la surface est affectée.

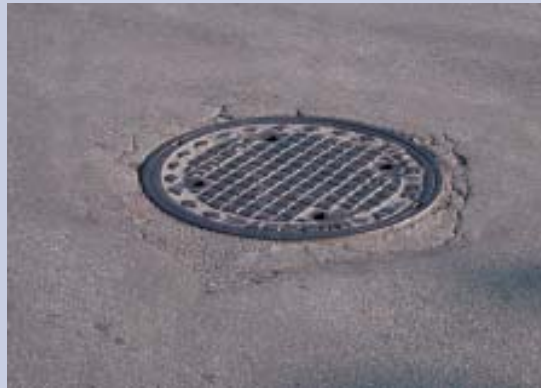
Faible

**Faible :** Fissures simples et intermittentes dont les ouvertures sont inférieures à 5 mm. Les bords sont en général francs et bien définis. Les fissures avec scellement en place en bonne condition sont incluses dans ce niveau de sévérité ou elles peuvent aussi être comptabilisées à part selon l'usage qui sera fait de l'information.

Rupture du revêtement suivant un tracé circulaire et/ou radial.

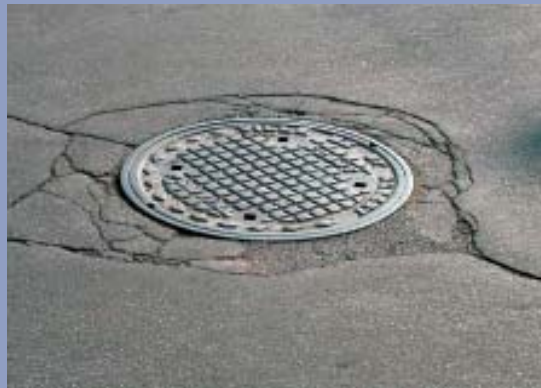
Moyen

**Moyen :** Fissures simples ou fissures multiples le long d'une fissure principale, celle-ci étant ouverte de 5 à 20 mm. Les bords sont parfois érodés et un peu affaissés. Sans être inconfortable, la fissure est perceptible par l'utilisateur.

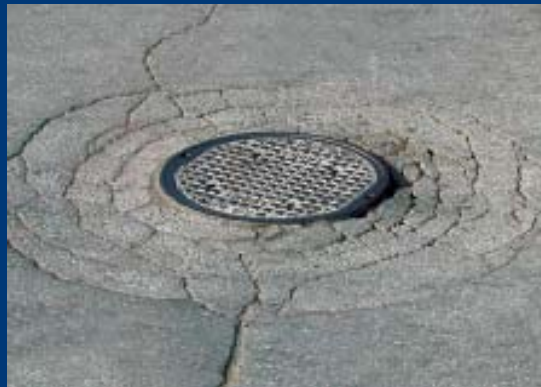
Majeur

**Majeur :** Fissures simples ou fissures multiples le long d'une fissure principale, celle-ci étant ouverte de plus de 20 mm. Les bords sont souvent érodés et il y a affaissement ou soulèvement au gel au voisinage de la fissure. Le confort au roulement est diminué par les déformations de surface.
