# MANUEL DE RESTAURATION HYDROMORPHOLOGIQUE DES COURS D'EAU

**DÉCEMBRE 2007**

DIRECTION DE L'EAU, **DES MILIEUX AQUATIQUES** ET DE L'AGRICULTURE (DEMAA) SERVICE EAUX DE SURFACE

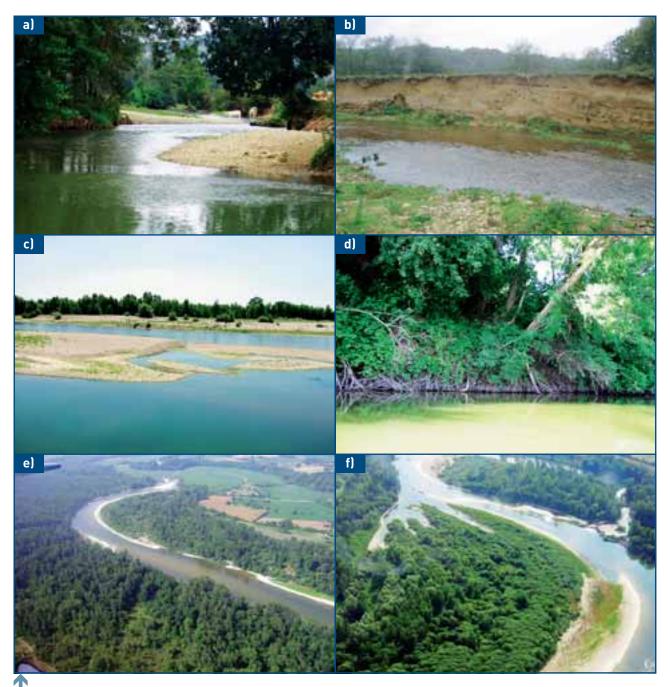
Figure 1 : Quelques illustrations d'un bon fonctionnement hydromorphologique. a) Des faciès d'écoulement diversifiés. b) Des berges naturelles. c) Des bancs alluviaux mobiles. d) Une ripisylve fournie et variée. e) Un corridor fluvial boisé. f) Des annexes hydrauliques. ≋

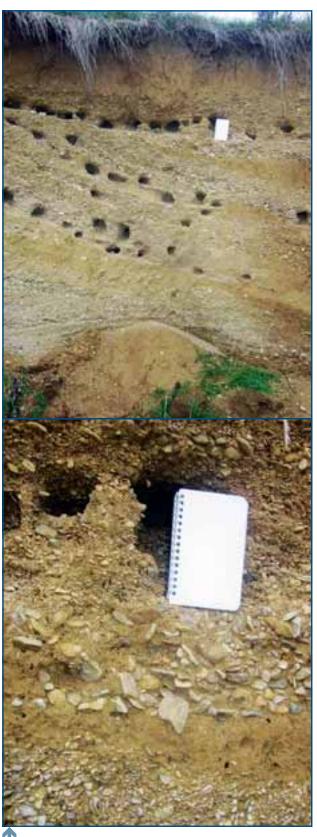
Figure 4: N'importe quel objet dont on connaît les dimensions peut servir d'échelle visuelle (vue générale et zoom). 📚

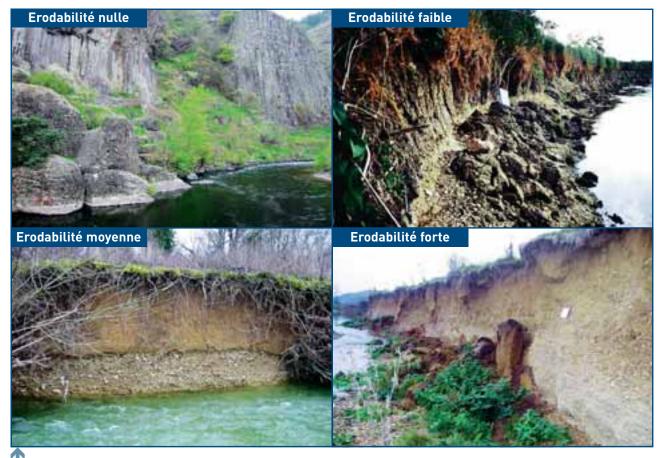
Figure 5 : Exemples visuels de divers degrés d'érodabilité de berges.

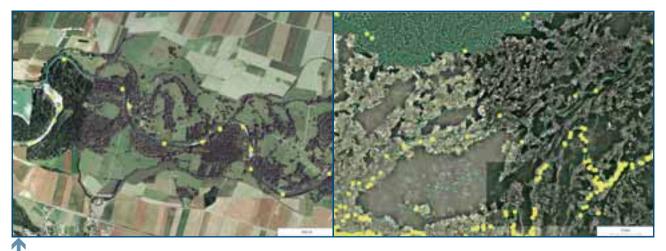
• sont cartographiés de manière simplifiée (un point) les bancs alluviaux visibles sur l'orthophographie;

**Figure 6 :** Exemples de localisation et de cartographie simplifiées des bancs alluviaux visibles (source : BDortho IGN, *in* Malavoi *et al.*, 2006). ≋

• le résultat peut ensuite être présenté sur une carte synthétique permettant de distinguer les rivières en fonction de la densité des zones de stockages alluviaux, par exemple par le biais d'un critère : nombre de bancs/km de rivière.

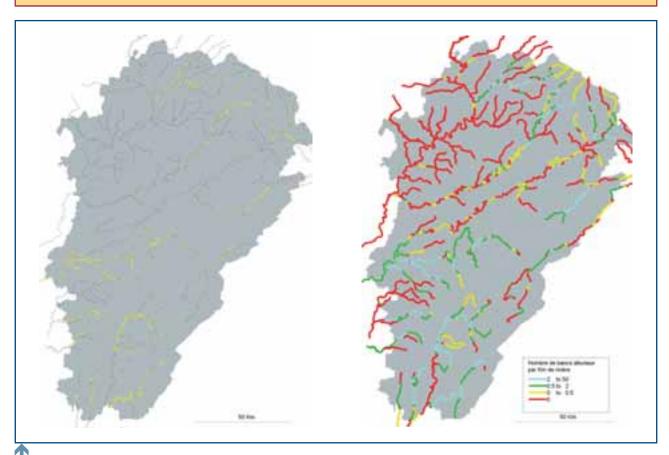
Figure 7 : Exemple de cartographie de la densité kilométrique des bancs alluviaux exondés sur les rivières de Franche-Comté (Malavoi *et al.*, 2006). ≋

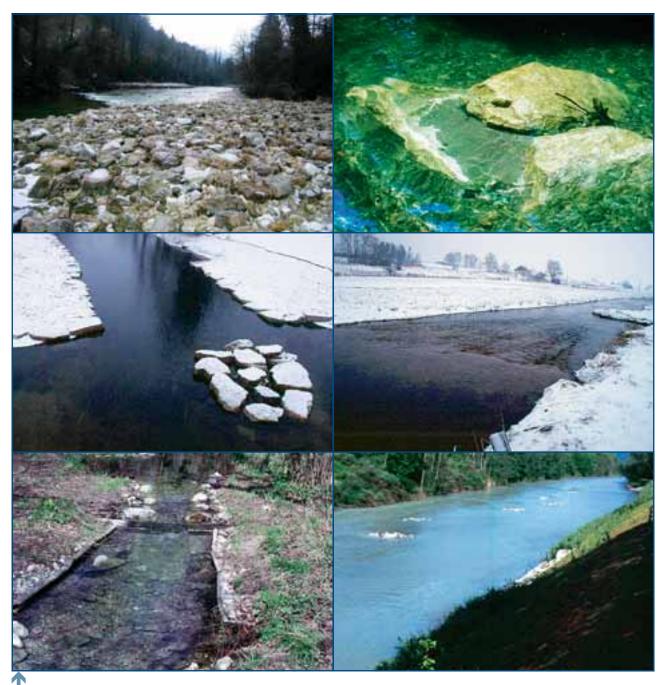
Figure 8 : Différents exemples d'aménagements essentiellement piscicoles : en haut à gauche risberme en enrochements sur la Bienne (39), en haut à droite agencement de blocs sur la Savoureuse (90), au centre amas de blocs et radier artificiel sur le Drugeon (25), en bas à gauche caches artificielles sur un petit ruisseau affluent de l'Allondon (Suisse, canton de Genève) et en bas à droite aménagements piscicoles sur l'Arve (74).

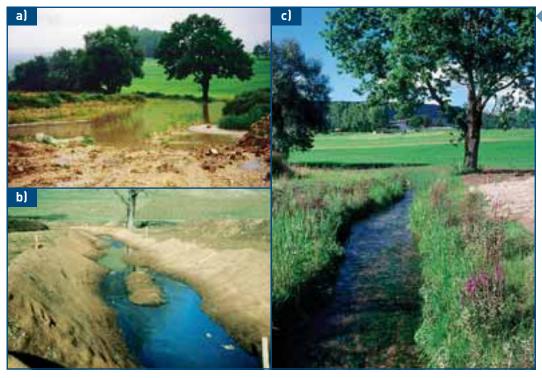
Figure 9 : Remise à ciel ouvert (décorrection) d'un petit cours d'eau dans le Jura suisse (la Golatte) avec cependant une emprise limitée ; a) et b) lors des terrassements; c) 6 mois après les travaux. ׄ≋

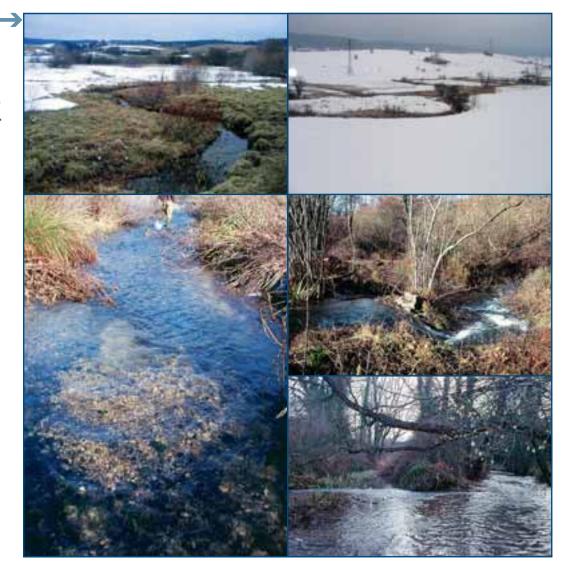
Figure 10 : Exemples de restaurations fonctionnelles de niveau R3 : en haut à gauche la Vurpillière (25), à droite le Bief de Nanchez (39), en bas, milieux diversifiés « retrouvés » sur le Colostre (04). ≋

Si le cours d'eau est actif ou potentiellement actif, cette emprise sera un véritable espace de mobilité qui lui permettra d'éroder ses berges et de retrouver une dynamique fluviale naturelle. Si le cours d'eau n'est pas potentiellement actif (faible puissance, berges cohésives, peu d'alluvions en transit), cette emprise sera plutôt un espace de fonctionnalité. Dans un tel espace de fonctionnalité, on laissera s'installer une végétation alluviale naturelle (corridor fluvial) ou on créera de toutes pièces une diversité de milieux biologiques annexes au cours d'eau (zones humides, mares, bocages, haies, secteurs pionniers, etc.) (voir figure 10, p. 15).

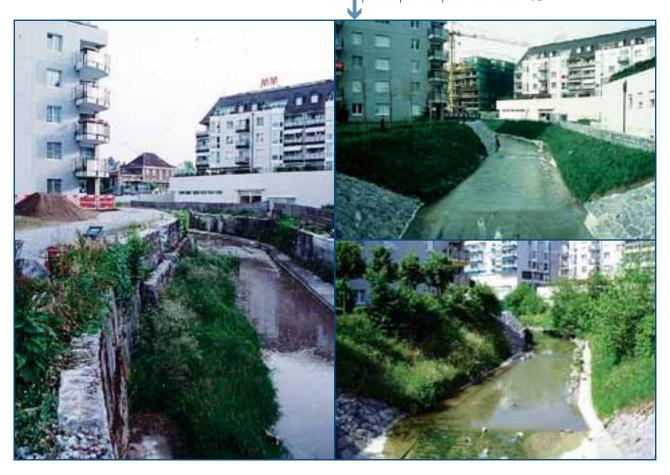
Figure 12 : Exemple d'élargissement hydraulique d'un cours d'eau (la Morges en traversée de ville en Suisse) et réaménagement du lit sous forme de petits seuils, végétalisation partielle des berges, etc. Restauration assimilable à un niveau R1. A gauche état initial, à droite deux puis sept ans après les travaux. 🌫

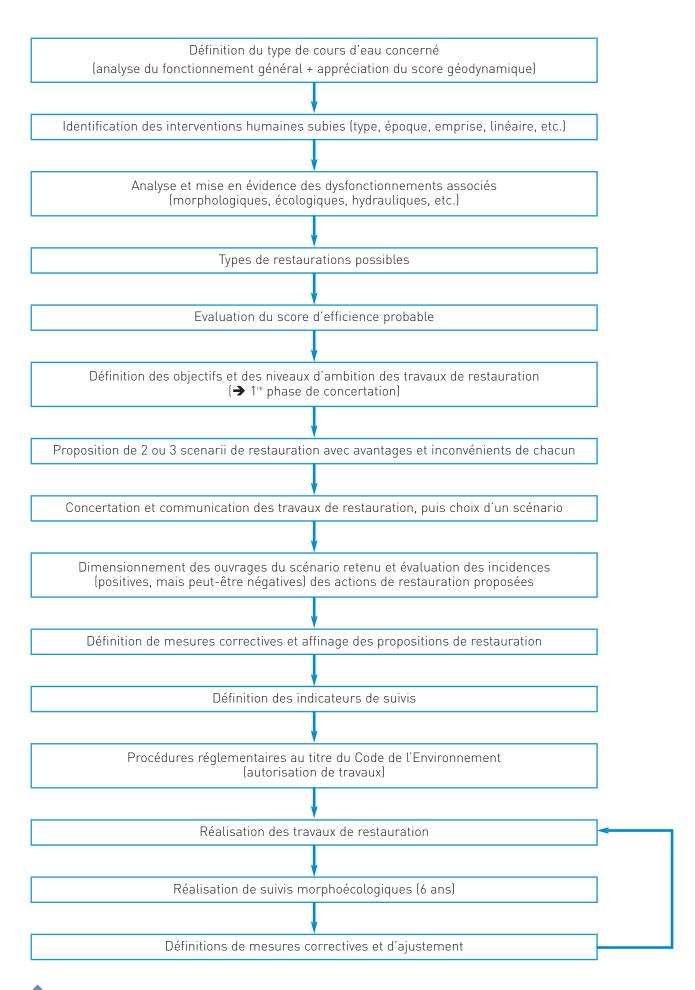
Tigure 15 : Etapes clés dans le montage d'une opération de restauration de cours d'eau. 📚

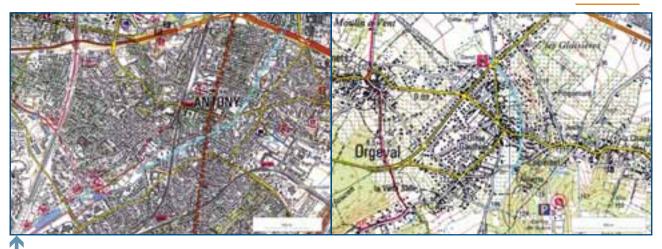
Figure 16 : Exemples de couverture de cours d'eau. A gauche, la Bièvre (couverte sur plus de 10 km) et à droite l'Orgeval (couvert sur 900 m). En pointillés bleus le tracé souterrain probable (source : Géoportail, IGN). ≋

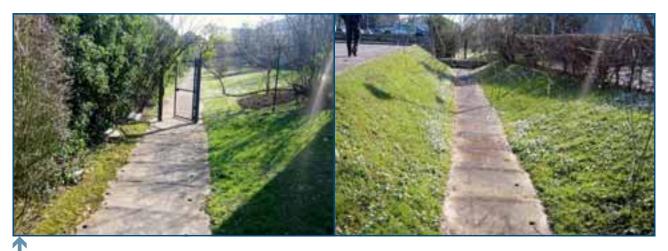
Figure 17 : La Bièvre à Fresnes, sous des dalles de béton.... ≋

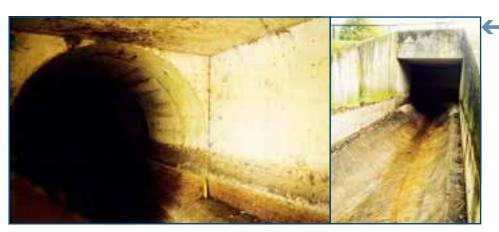
Figure 18 : Couverture complète d'un cours d'eau, ici la « Rigole de Guyancourt » dans le département des Yvelines. 📚

Il existe peu de données précises dans la littérature mais on peut admettre qu'un linéaire de plus de 25-30 mètres de couverture de cours d'eau constitue une altération déjà très lourde, notamment vis à vis du franchissement par les poissons. Outre l'absence de lumière, qui pose un grave problème pour de nombreuses espèces piscicoles, ce sont souvent les conditions hydrauliques extrêmes qui empêchent la franchissabilité des portions de cours d'eau enterrées (fortes vitesses, faibles profondeurs en étiage, fond souvent lisse (béton)).

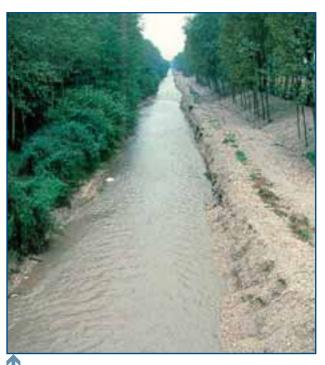
Figure 20 : Exemple de cours d'eau ayant subi des interventions multiples: surcalibrage, rescindement, endiguement, curage, etc. ≋

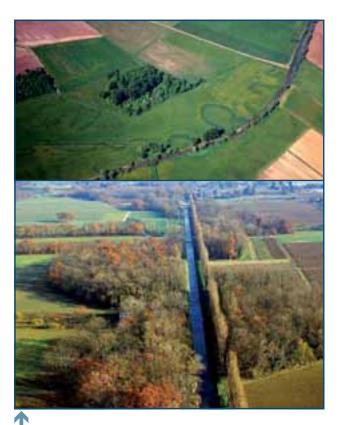
Figure 21 : Exemples de rescindements de méandres à vocation principalement agricole: en haut l'Orain (39), en bas l'Aire (Suisse). 🌫

Nota: les bosquets encore présents indiquent le tracé des anciens méandres.

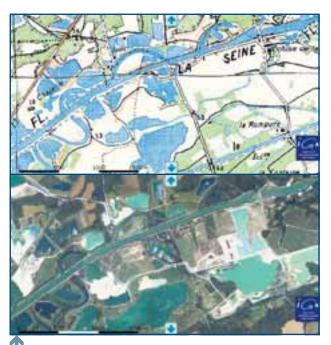
Figure 22 : Exemples de rescindements de méandres à vocation de navigation. La Seine (source : Géoportail, IGN). ≋

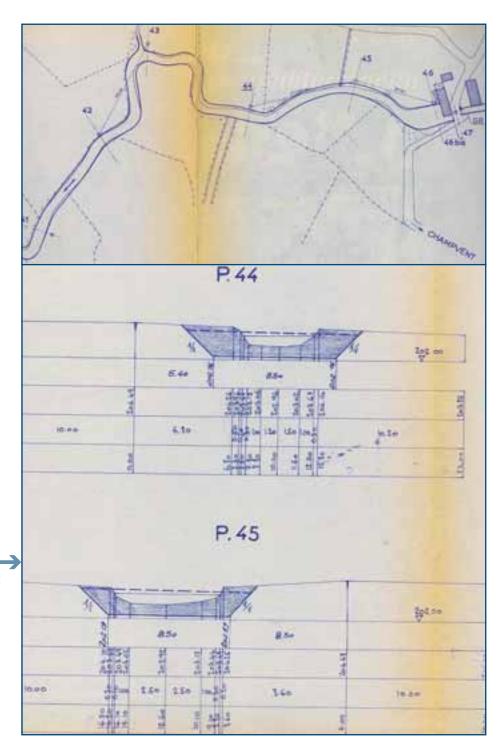
Figure 24 : Exemple de projet de recalibrage généralisé d'un cours d'eau. En blanc le profil initial, en grisé le profil à créer (source DDAF 01). ≋

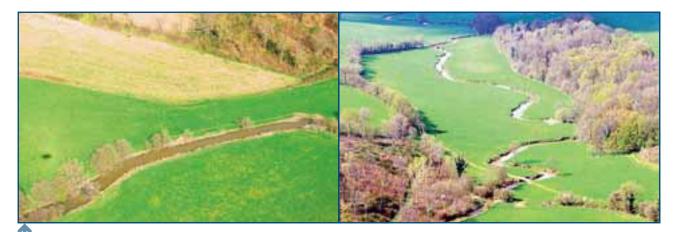
Figure 25 : Exemple de portions de cours d'eau sans ripisylve : la Veyle (01). ≋

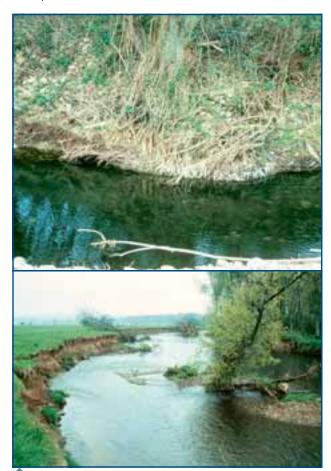
Figure 26: En haut, racines d'aulne glutineux (Alnus glutinosa), espèce végétale particulièrement adaptée aux bordures de cours d'eau. En bas, embâcles formés par des cultivars de peupliers (Populus x nigra) facilement déchaussés en raison de leur faible développement racinaire d'une part et de leur port élevé d'autre part, favorisant une grande prise.

• Stabilisation du sol efficace en profondeur grâce à la combinaison et l'interaction de végétaux, au développement racinaire à la fois dense, profond et tracant.

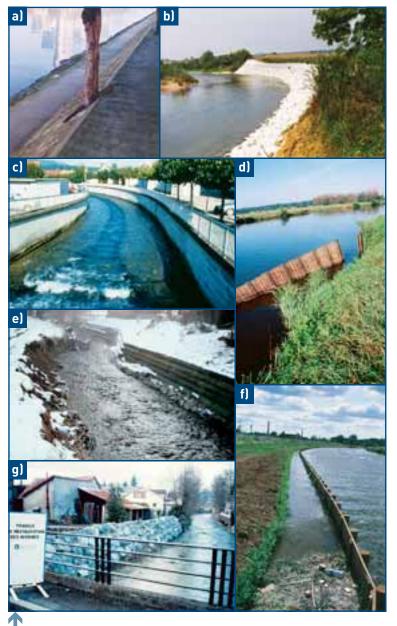
Figure 29 : a) Perrés en milieu urbain. b) Enrochement de berge en secteur agricole. c) Murs en traversée urbaine. d) Palplanches en protection de berge de rivière naviguée. e) Palissade en rondins de bois. f) Technique des « tunages-bois » en protection de berges de voies navigables. g) Sans commentaire! ≋

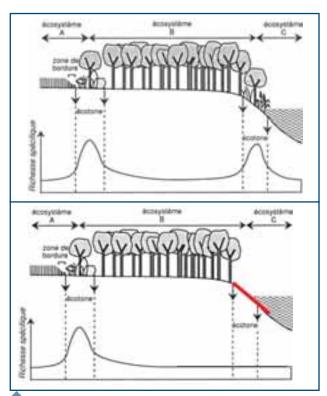
Figure 30 : Exemple de réduction de la richesse spécifique au niveau de l'écotone « rive » suite à une protection de berge (d'après Amoros et al., 1993). ≋

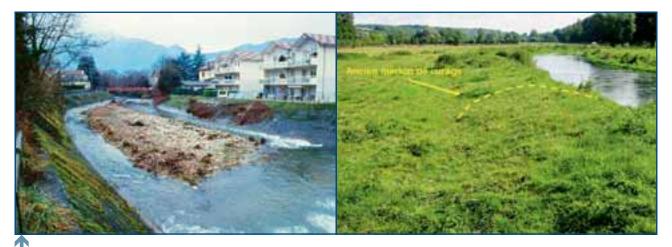
Figure 31 : A gauche, endiguement en béton sur les deux berges en zone urbanisée. A droite : ancien merlon de curage en bordure de la Scie (76).

Les produits de curage des rivières sont très souvent redéposés en cordons (merlons) le long des cours d'eau. A terme, ces cordons finissent par former de véritables diques (c'est d'ailleurs souvent l'un des objectifs secondaires de cette méthode...). Le linéaire de cours d'eau soumis à ce type de « pseudo-endiquement » est probablement extrêmement important et beaucoup de travaux de restauration pourraient déjà consister à supprimer ces merlons de curage.

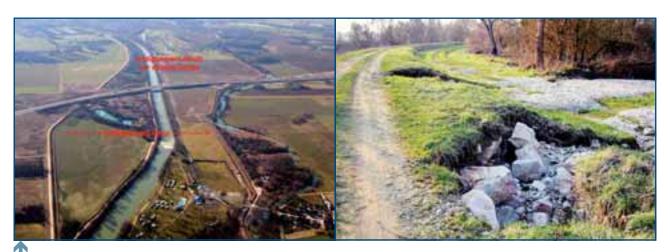
Figure 32 : A gauche, vue aérienne d'un système à double endiguement en zone rurale (protection des cultures). Etroit pour les crues fréquentes et large pour les crues plus rares. A droite, exemple de dique en enrochements + remblai (la rivière est à gauche). 📚

Afin de préserver le maximum d'espace pour l'agriculture et l'urbanisation dans les plaines alluviales, des milliers de kilomètres de berges de cours d'eau ont été protégés contre les processus d'érosion, le plus souvent au moyen de techniques dites « lourdes » à base de perrés, de murs de béton, d'enrochements, d'épis, de palplanches, de gabions, etc. (cf. figure 32).

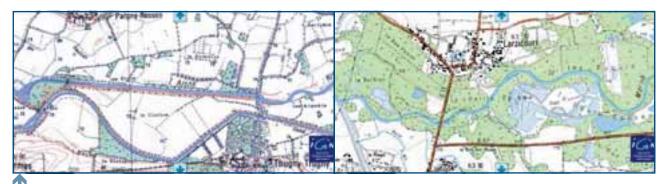
Figure 33 : Exemples d'endiguements. A gauche, rectification + endiguement étroit rive gauche : l'Aisne. A droite, tracé en plan « naturel » + endiguement large : la Marne. Noter que la digue a été rompue au sud de Larzicourt (source : Géoportail, IGN). ≋

Il est évident que l'endiguement « large » (exemple de la Marne sur la figure 33, p. 35) est bien moins dommageable que l'endiguement étroit.

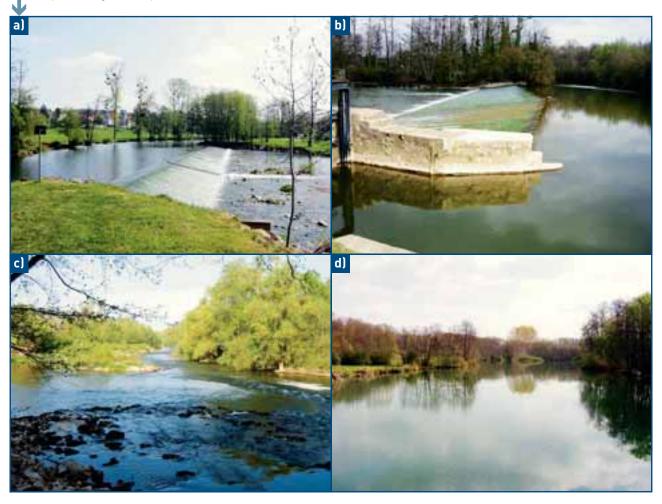
Figure 35 : a) et b) Exemples de seuils. c) Portion naturelle relictuelle présentant des faciès d'écoulement et des milieux diversifiés (bancs alluviaux diversement végétalisés). d) Vue « classique » de la retenue générée par l'ouvrage : un faciès lentique homogène sur plusieurs centaines de mètres. ≋

Les impacts sont donc souvent multiples (cf. figures 34 et 35, p. 37).

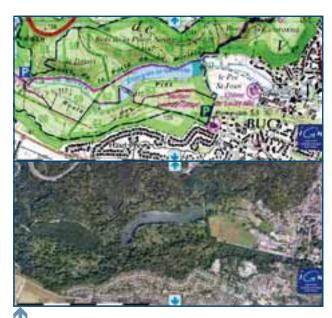
Figure 36 : Exemple d'étang implanté directement sur un cours d'eau (la Bièvre) (source : Géoportail, IGN). ≋

Il arrive fréquemment que des étangs aient été créés directement sur un cours d'eau, notamment dans un objectif halieutique. Leur ligne d'eau a généralement été calée par un ouvrage (dique perpendiculaire à la vallée + seuil ou vannage) situé à l'extrémité aval du plan d'eau. Ce type d'intervention est donc un cas particulier et aggravé du contexte de seuil.

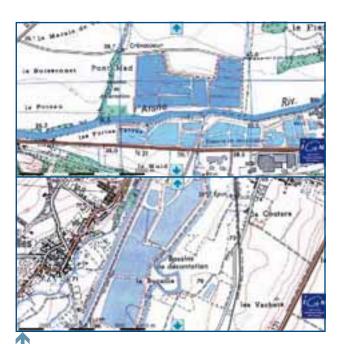
Figure 38 : Exemples d'extractions en lit majeur. On observe que le lit mineur a souvent été rectifié et endigué (source : Géoportail, IGN).

Dès le début des années 1980, les impacts des gravières en lit mineur ayant été identifiés, il a été suggéré aux extracteurs de matériaux de ne plus exploiter dans le lit mineur des cours d'eau et de se déplacer vers le lit majeur. Pour ne pas avoir à construire de nouvelles plateformes de traitement, les exploitants se sont souvent installés à proximité immédiate des anciens sites d'extraction en lit mineur. La présence d'extraction en lit majeur est donc un bon indice de présence d'anciennes exploitations en lit mineur.

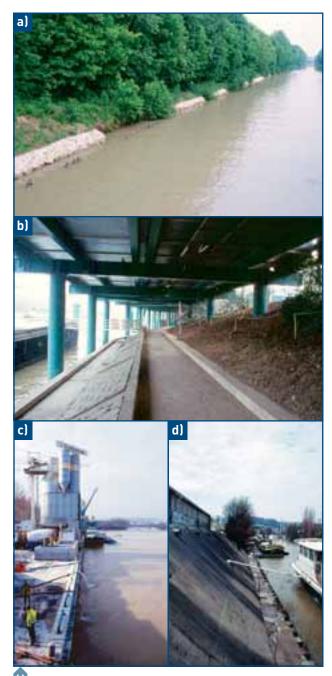
Figure 42: Quelques exemples d'aménagements et d'usages particuliers des voies navigables : a) Canal de dérivation de la Marne et berges artificielles. b) Infrastructures routières et berges minéralisées en bordure de Seine naviguée. c) Quai de chargement en bordure de Seine. d) Bateaux « logement » et berge artificielle en bordure de Seine.

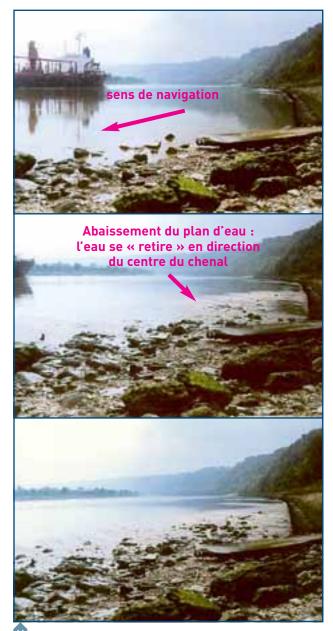
Figure 43 : Abaissement du plan d'eau au droit de la proue d'un bateau en boucle de Seine aval. ≋

- un abaissement brusque du plan d'eau au droit de la proue du bateau, qui a tendance à « sucer » les matériaux constitutifs de la berge (cf. figure 43 cicontre);
- une vague de retour à l'arrière du bateau (vague de poupe), qui a tendance à « arracher » les matériaux constitutifs de la berge (cf. figure 44, p. 46).

Il est à noter que la vitesse des bateaux, parfois excessive, accentue le phénomène de batillage et ses effets. Le batillage a pour conséquence la formation de berges érodées de profil vertical, avec en pied une plage ou une plate-forme sous-fluviale dénommée « risberme ».

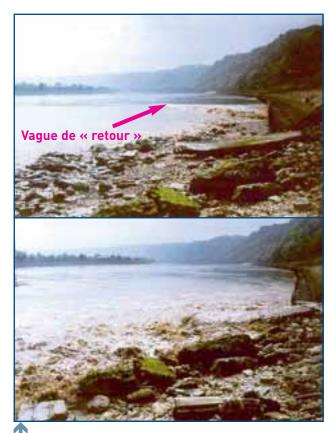
Figure 44 : Vague de retour au droit de la poupe d'un bateau en boucle de Seine aval. ≋

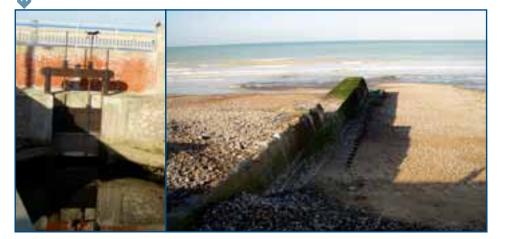
Figure 47 : Clapet et busage sur l'exutoire de la Scie (76). ≋

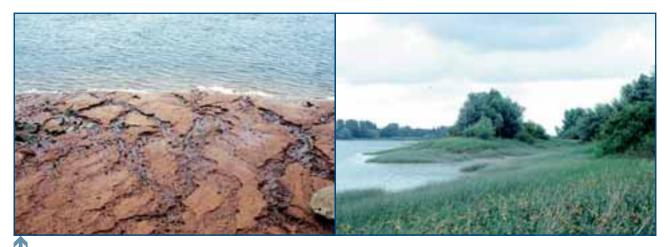
Figure 48 : Exemple d'érosion en berge sableuse de Loire marnante en amont de Nantes, lle Lorideau lors du reflux de la marée et étagement naturel de la végétation sur berge.

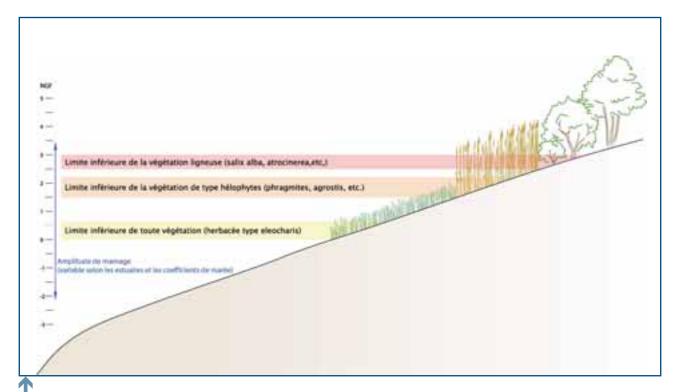
Figure 49 : Implantation végétale en bordure d'estuaire en fonction des cotes atteintes par la marée. ≋

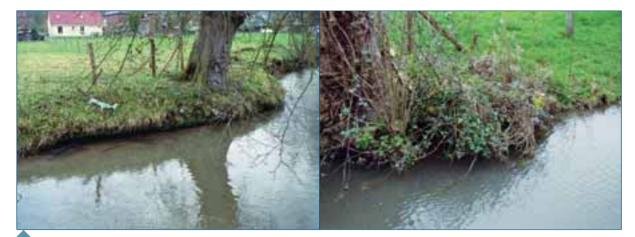
Figure 1 : Exemples de caches sur la Scie créées par des essences arborescentes au développement racinaire superficiel. ≋

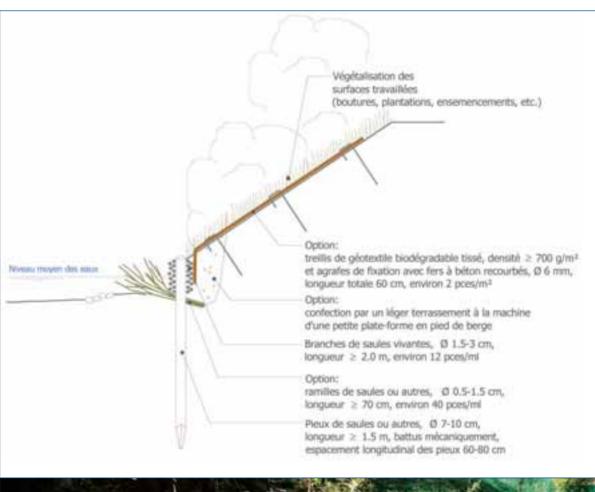
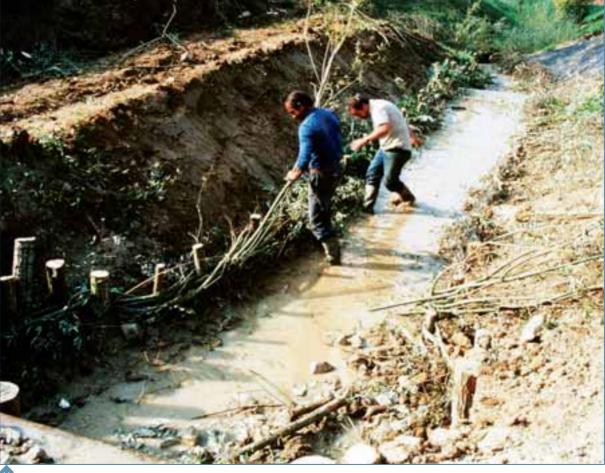
**Figure 5 :** Illustrations de techniques du génie végétal. Profil type d'un tressage de saules en haut et détail de réalisation en bas. ≋

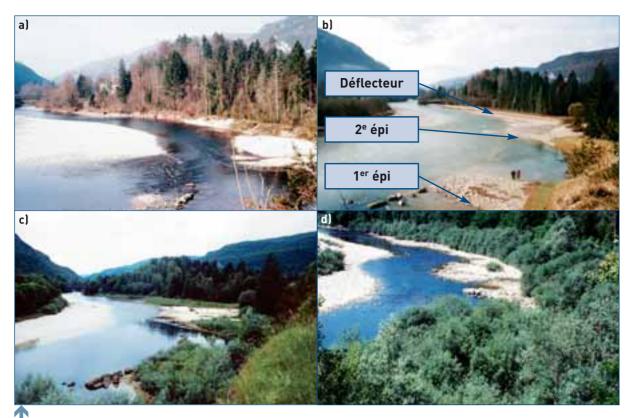
Figure 6 : Illustration de végétalisation avec des techniques indirectes. a) Erosion de berge concave [1996]. b) Protection réalisée avec des déflecteurs [1997]. c) Vue du site en 2001 [4 ans après travaux]. d) Vue du site et de la « ripisylve » reconstituée en 2006, soit une dizaine d'années après travaux. ≋

- plants et plançons, emploi de géotextiles biodégradables, etc.) (cf. figure 5);
- de manière spontanée et indirecte, favorisée par : la mise en place d'ouvrages déflecteurs (voir fiche 3 « épis »), la réalisation de terrassements selon des formes et des pentes particulières, la mise en place de substrats spécifiques, bref, la création de conditions stationnelles adaptées (cf. figure 6).

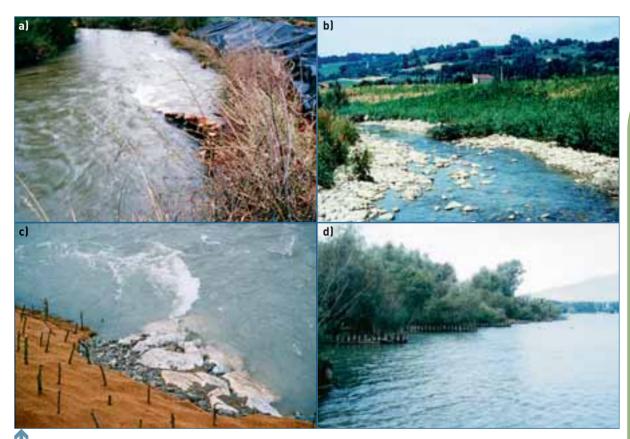
Figure 7 : Exemples de différents types d'épis. a) Epi plongeant en pieux. b) Epi en fascine de saule. c) Epi plongeant en blocs d'enrochement. d) Epis végétaux pour favoriser le développement de roselières. ≋

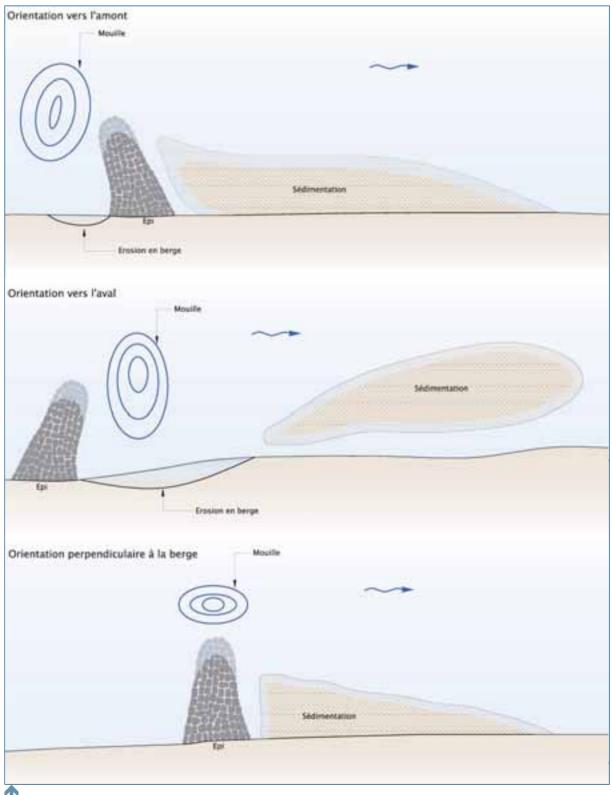
Figure 8 : Illustration schématique de différents effets produits sur la diversification des substrats ou des hauteurs d'eau liées à l'orientation des épis (figure Biotec). ≋

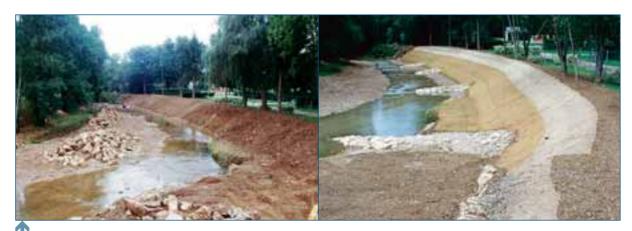
Figure 11 : Travaux de démontage des empierrements existants (30.08.01) puis de réutilisation des blocs dans le cadre de la mise en place d'épis déflecteurs (18.09.01). ≋

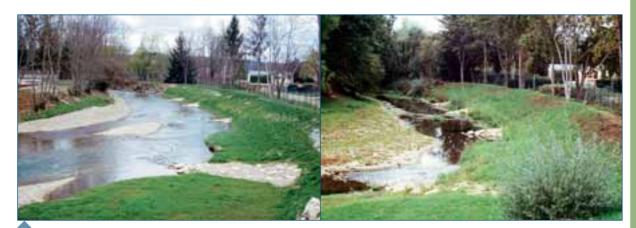
Figure 12 : Début de reprise végétale et formation de premiers atterrissements (14.03.02) puis état des ouvrages en fin de première saison estivale (25.09.02). ≋

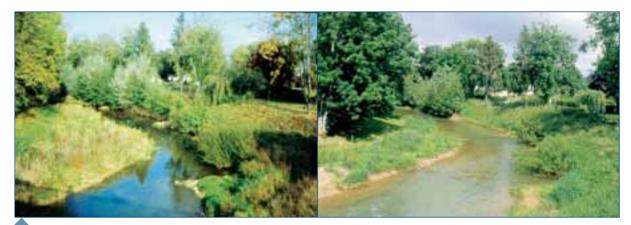
Figure 13 : Développement végétal quatre années après travaux (19.10.05), puis après cinq années et quelques travaux de gestion des boisements ligneux (30.05.06). ≋

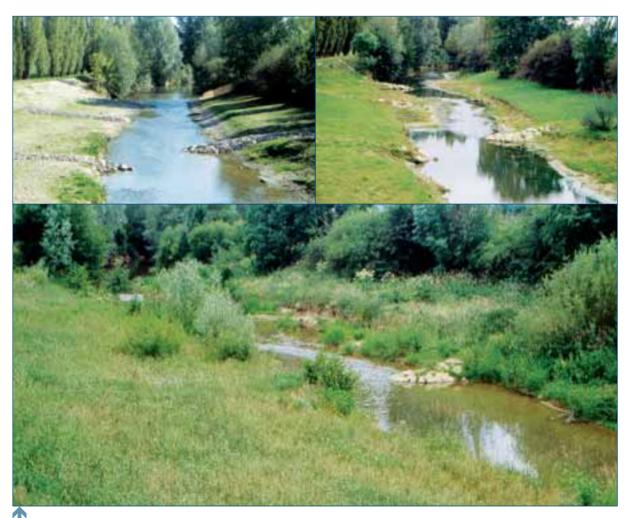
Figure 14 : Travaux visant à favoriser la reconstitution d'un lit d'étiage ou chenal préférentiel d'écoulement de configuration variée et adaptée à la nature des débits existants (travaux au moyen d'épis en blocs et opérations simples de végétalisation − ensemencements, mottes de plantes hélophytes et boutures de saules) − Evolution des aménagements à travers quatre années. ≋

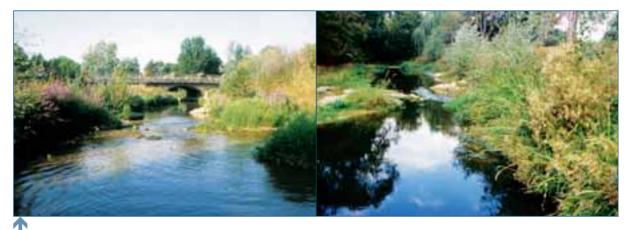
Figure 15 : Trois ans après les travaux, ce tronçon de la Brenne "décorrigé" a retrouvé une certaine diversité écologique ainsi que des faciès d'écoulement variés à l'origine d'une "mosaïque" végétale. ≋

Pour ce qui est de la dimension physique de l'hydrosystème, les ouvrages implantés en lit mineur (seuils et épis en blocs) ont également induit un travail morphologique adapté de la rivière se traduisant aujourd'hui par une diversification accrue des faciès d'écoulement et hauteurs d'eau : existence de fosses de dissipation d'énergie, de mouilles au droit des « têtes » des épis, etc. Cette activité géodynamique s'est traduite également par l'émergence de nouveaux phénomènes d'érosion transversale, localisés, de faible ampleur (manifestations physiques limitées) et ne remettant nullement en cause des usages particuliers (absence d'enjeux).

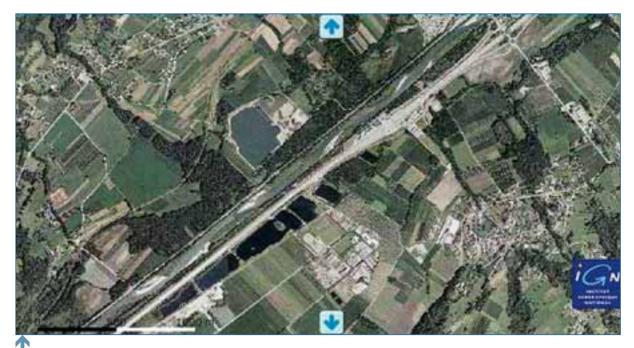
Figure 17 : Exemple de bancs alternés se développant naturellement sur l'Isère (38) rectifiée et endiguée (source : Géoportail, IGN). ≋

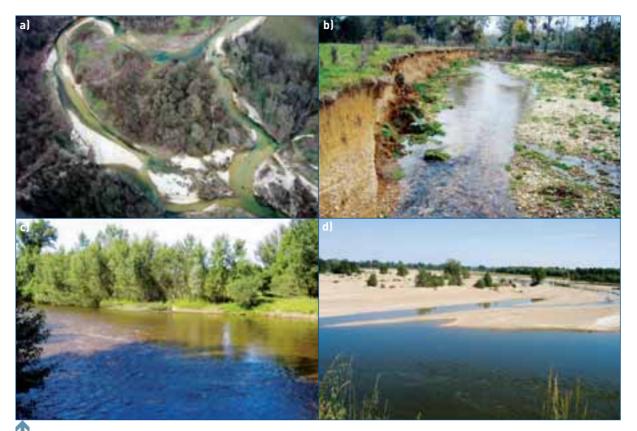
Figure 19 : Exemples de milieux naturels créés par la distribution spatiale de la charge de fond. a) Mosaïque de milieux aquatiques et rivulaires. b) Faciès radier, plat et banc alluvial c) Faciès plat et radier. d) Diversité de milieux sur un large banc alluvial. ≋

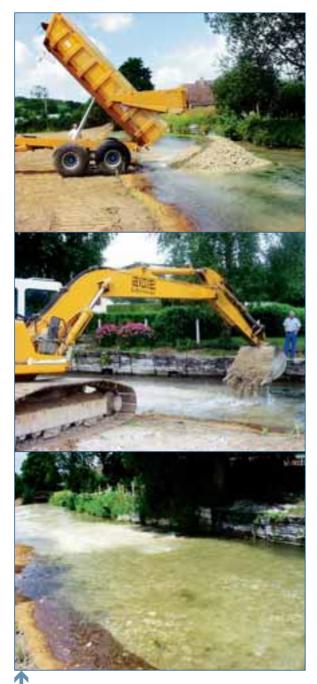
Figure 20 : Exemples de travaux de recharge alluviale sur la Scie (76), avec mise en forme des matériaux apportés. ≋

Si le score géodynamique est faible et que l'on ne peut donc pas compter sur la puissance du cours d'eau pour répartir les sédiments apportés, alors il sera nécessaire de prévoir dès leur apport le façonnement de bancs ou la configuration définitive de la charge en fond.

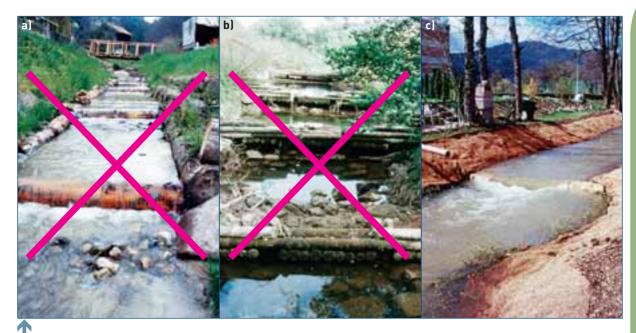
Figure 22 : a) et b) Seuils en rondins de bois (à déconseiller). c) Seuil en enrochement (à conseiller). En effet, selon nous, la mise en place de seuils en enrochements permet un rendu plus respectueux des processus naturels, en limitant la largeur de la lame d'eau. ≋

Comme pour les épis (fiche 3), les seuils et rampes (en particulier les seuils) peuvent être réalisés avec toutes formes de matériaux : blocs d'enrochements, rondins de bois, « cages » remplies de matériaux inertes, caissons, gabions, etc. On se limitera ici à présenter la réalisation de seuils et rampes en blocs, qui paraissent le mieux répondre à des critères d'intégration des ouvrages, qui permettent une plus grande souplesse de mise en œuvre et offrent une meilleure attractivité pour la faune piscicole.

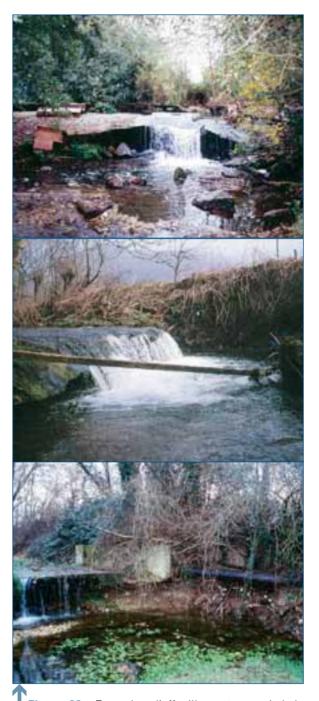
Figure 23 : Exemples d'affouillements en pied de seuils, rendant les ouvrages infranchissables par la faune piscicole. ≋

- développement d'ouvrages (rampes) à faible pente et généralement inférieure ou égale à 5 Horizontal/1Vertical (5H/1V);
- ancrage suffisamment profond, à la fois côté amont et aval de l'ouvrage réalisé, afin d'éviter qu'une éventuelle incision du lit mineur, même localisée, rende l'ouvrage infranchissable (figure 23);

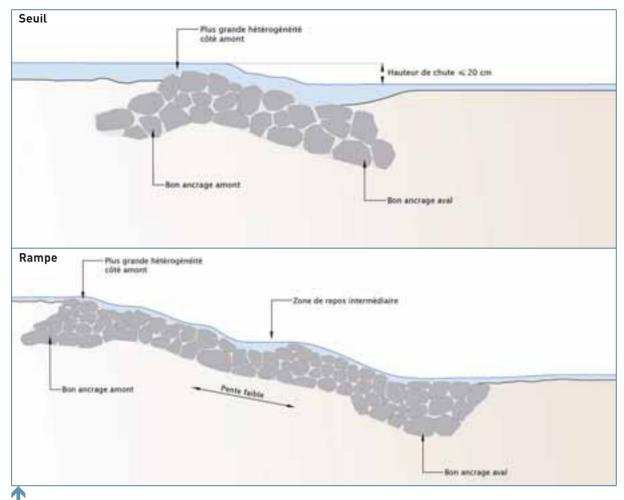
**Figure 24 :** Illustration de principes à respecter dans la réalisation de seuils (en haut) ou de rampes (en bas) pour garantir la franchissabilité piscicole. ≋

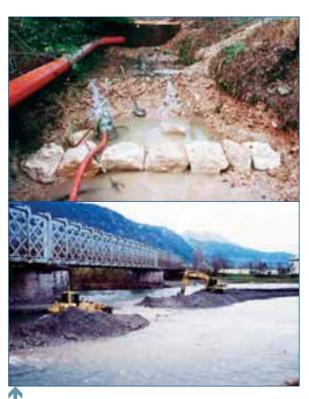
Figure 25: Exemple de dérivation des eaux sur un petit cours d'eau en haut et batardeaux en graviers sur un plus grand cours d'eau en bas. ≋

On veillera à éviter au maximum la mise en suspension de sédiments lors des travaux (effets de colmatage du fond du lit à l'aval, « asphyxie » de certains éléments de la faune aquatique). On évitera dans la mesure du possible les travaux « en eau » (figure 25):

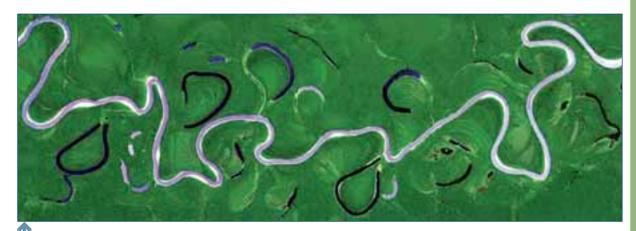
Figure 26 : Des annexes hydrauliques naturellement déconnectées à différents stades évolutifs sur un cours d'eau du bassin amazonien (source : Google Earth). ≋

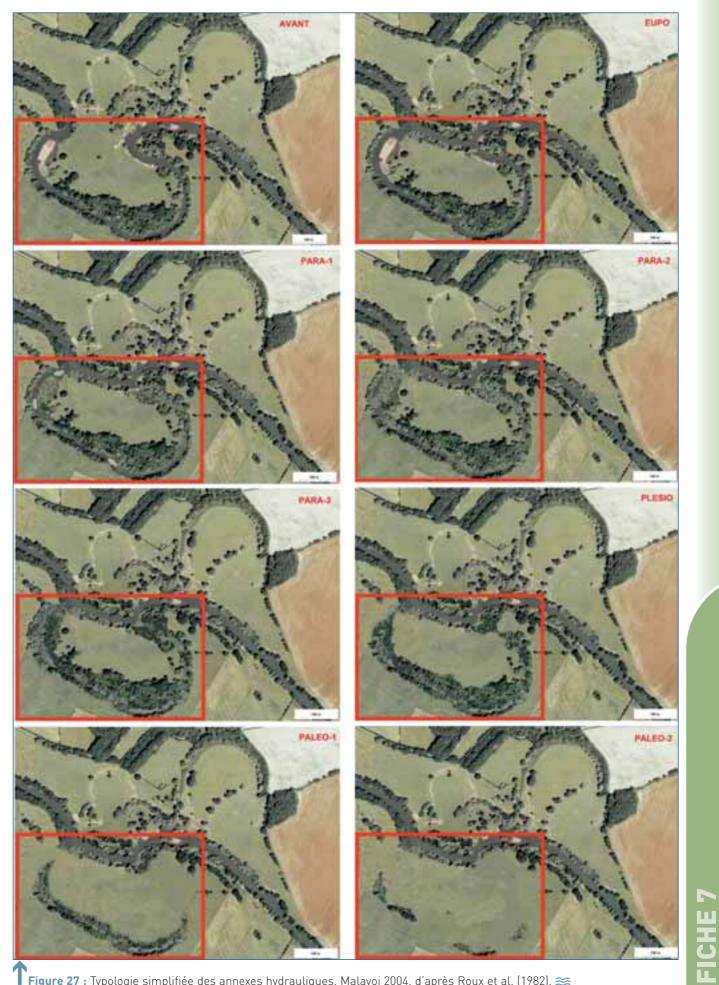
**T**Figure 27 : Typologie simplifiée des annexes hydrauliques. Malavoi 2004, d'après Roux et al. (1982). ≋

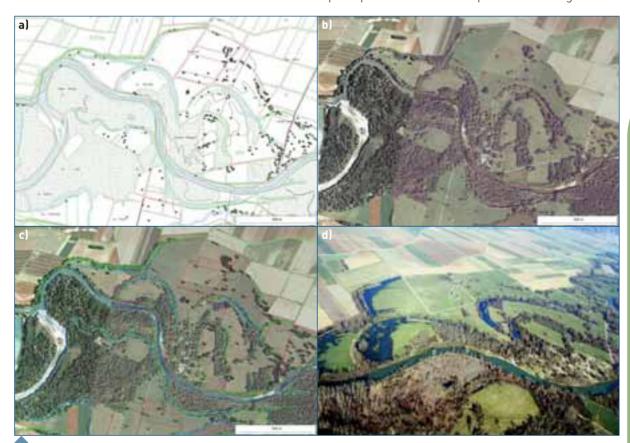
Figure 29 : Exemples de documents nécessaires à l'avant-projet. a) Plan topographique, b) Photographie aérienne (Bdortho). c) Couplage des 2 sous SIG, d) Vue oblique.

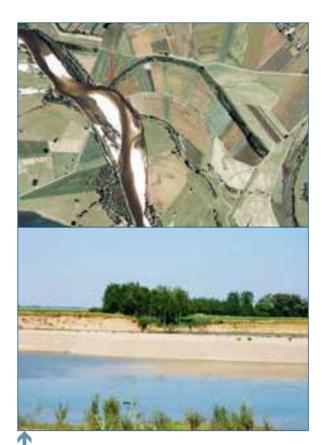
Figure 30 : Exemple d'annexe déconnectée sur cours d'eau incisé. Le fond de l'annexe (vue de face sur la photo) est perché à plus d'1m du niveau moyen des eaux. ≋

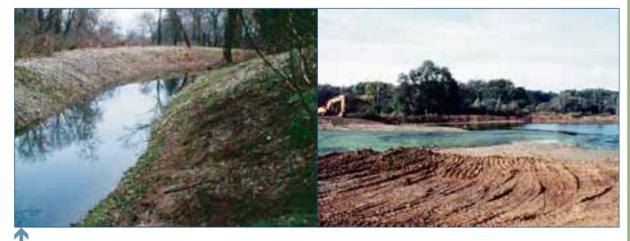
Figure 31 : Terrassements de berges d'annexes hydrauliques en pente élevée à gauche, offrant peu de place à la diversité biologique et variations de profils beaucoup plus doux à droite, devant permettre la reconstitution de séries végétales adaptées. ≋

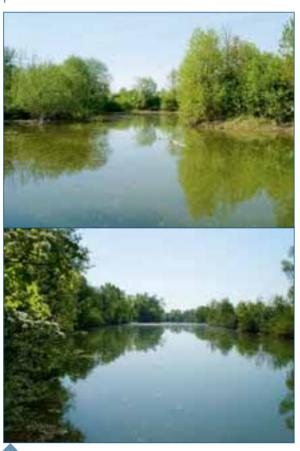
Figure 34 : Illustrations de l'annexe hydraulique dans son état existant. ≋

Il est prévu de reconnecter un bras mort existant par l'amont.

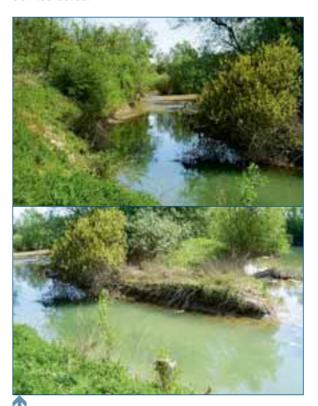
Figure 36 : Vues des travaux effectués. ≋

Connexion d'annexe hydraulique « réouverte » à deux reprises, les matériaux d'excavation déposés sur les côtés.

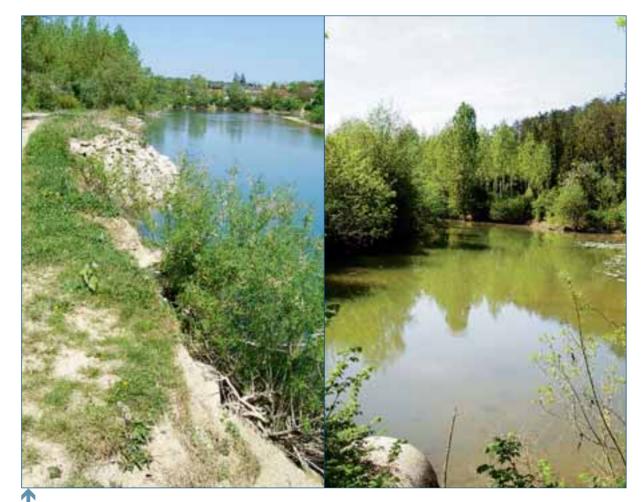
**Figure 38 :** Illustration d'un secteur de la Marne à Soulange où le lit de la Marne a été rectifié (photo de gauche) pour permettre l'exploitation de gravières, aujourd'hui en bras mort (photo de droite). **≋**

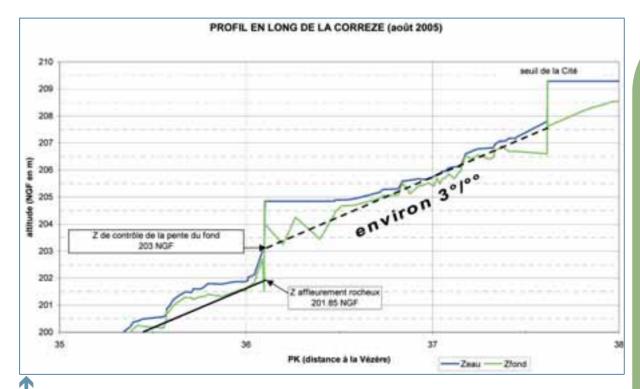
Figure 39 : Etude du profil en long d'un cours d'eau pour en déterminer la pente d'équilibre et les cotes optimales d'arasement de seuils. On voit bien ici que le « remous solide » (trait vert) généré par un seuil ancien (ici au moins 2 siècles) va bien au delà du remous liquide (trait bleu) (source : Malavoi, Biotec, 2005). 📚

Le principe général sous-tendant la proposition d'arasement ou de dérasement d'un seuil vise à redonner au cours d'eau son profil en long naturel. La base d'un tel projet de restauration est donc l'analyse fine du profil en long actuel du cours d'eau et la détermination de son profil futur. Cette démarche permet d'identifier les impacts de l'ouvrage, et indirectement les limites de ce que les enjeux en présence permettent d'accepter. Cette analyse permet également de déterminer la cote optimale d'arasement.

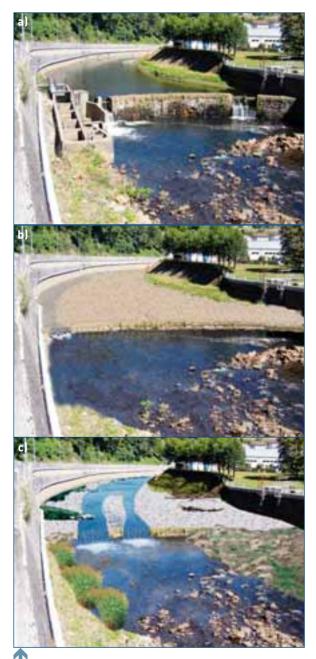
Figure 40: Exemple d'un photomontage illustrant un seuil sur la Corrèze à Tulle dans son état initial, en cours de démolition et une fois le site réaménagé en fin de travaux (source: Malavoi, Biotec, 2005).

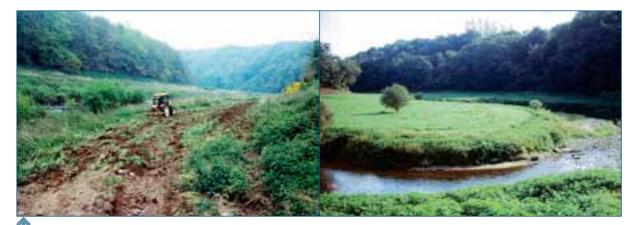
**Figure 43 :** Vue des travaux de labour en cours dans l'emprise de l'ancienne retenue sur la photo de gauche (09.05.2001) puis des prairies riveraines fraîchement reconstituées en bordure du Léguer à droite (07.09.2001). Conception des aménagements de l'ancienne retenue et photos Biotec. **≋**

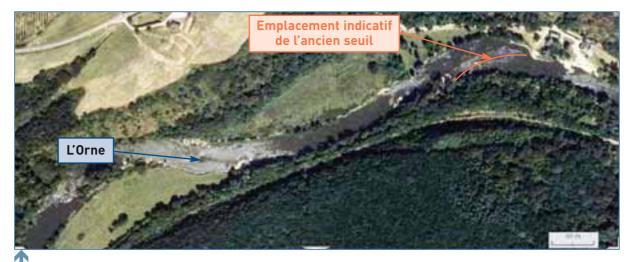
Figure 46 : Photo aérienne (datant de fin juin 2002) montrant le secteur de l'Orne restauré suite à l'arasement du seuil du Moulin de Viard (source : Arnaud Richard, CSP (aujourd'hui ONEMA), délégation régionale Bretagne/Basse-Normandie).

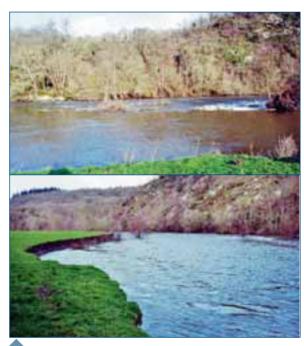
Figure 47 : (28.02.07) Vues du secteur situé en amont de l'ancien seuil, avec la présence de rapides (en haut) et d'une importante érosion de berge (en bas). Pour mémoire, la Fédération de Pêche est propriétaire de la parcelle au droit de cette érosion, supprimant ainsi toute velléité de protection de berge. ≋

La dynamique naturelle du cours d'eau a ainsi été restaurée avec la présence aujourd'hui de rapides, le développement de zones d'érosion, etc.

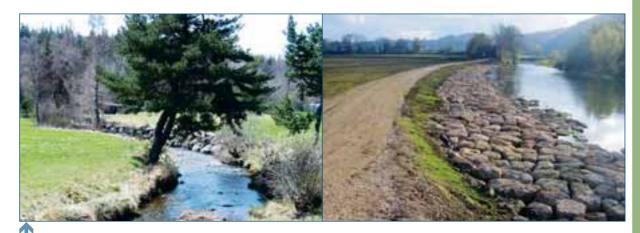
Figure 48 : Exemples de protections de berges en zone rurale sans enjeu majeur. ≋

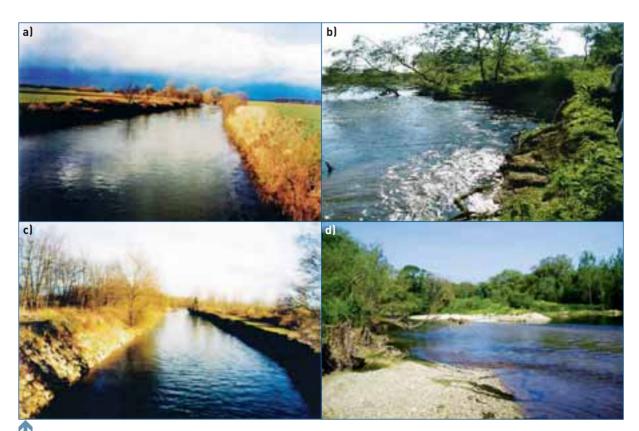
Figure 51 : Exemple de morphologie du cours d'eau dans : a) et c) les portions endiguées, recalibrées rectifiées puis b) et d) dans la portion où les protections de berges se sont dégradées et n'ont pas été reconstruites. ≋

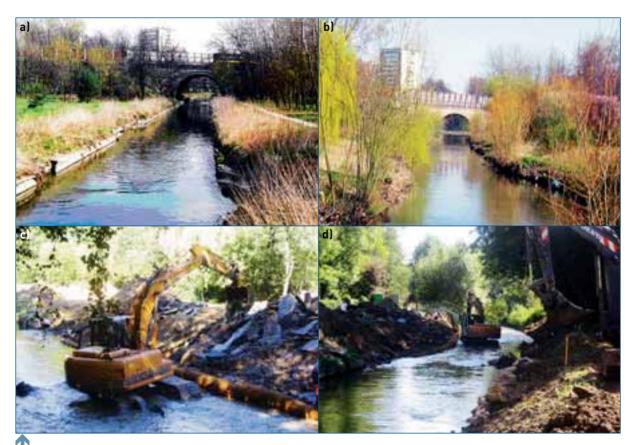
Figure 54 : Vue d'une partie du secteur restauré. a) Avant les travaux (photo Biotec). b) En 2007. c) et d) Suppression des protections en béton (photos SIVOA). ≋

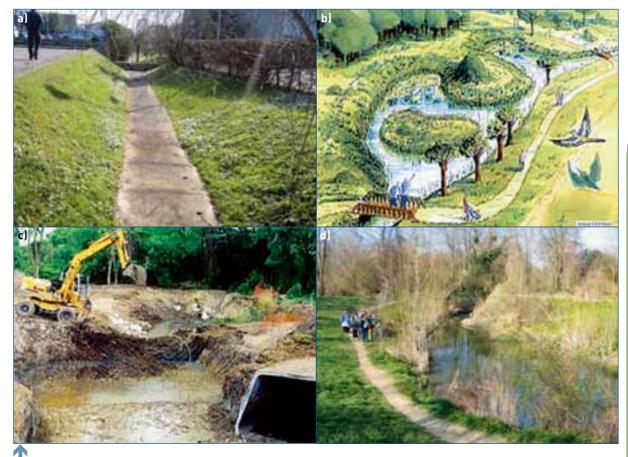
Figure 57 : Vues du secteur restauré. a) Amont du secteur restauré. b) Esquisse du projet. c) Travaux de réouverture (2003) (noter la présence d'une partie du collecteur à droite) [source b) et c) : atelier Cepage]. d) Secteur restauré (2007) [source a) et d) : Malavoi]. ≋

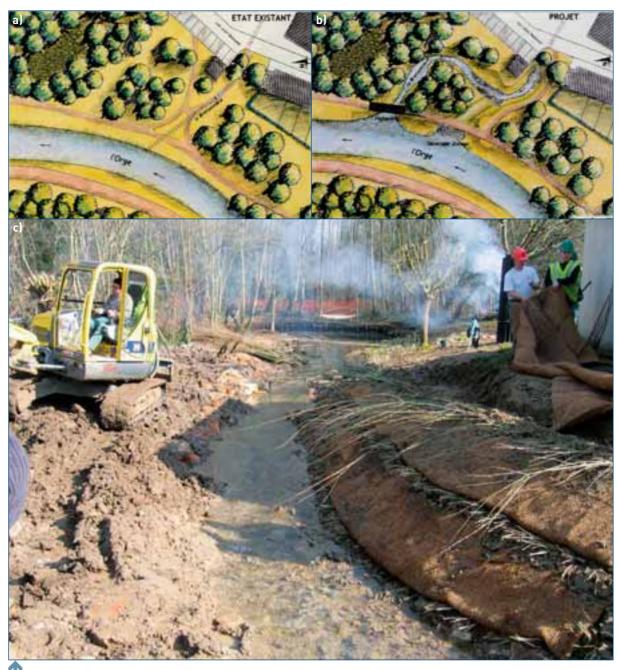
Figure 59 : Vue d'une partie du secteur restauré. a) et b) Schémas d'avant-projet (SIVOA). c) Berges du nouveau chenal excavé en cours de modelage (2007). ≋

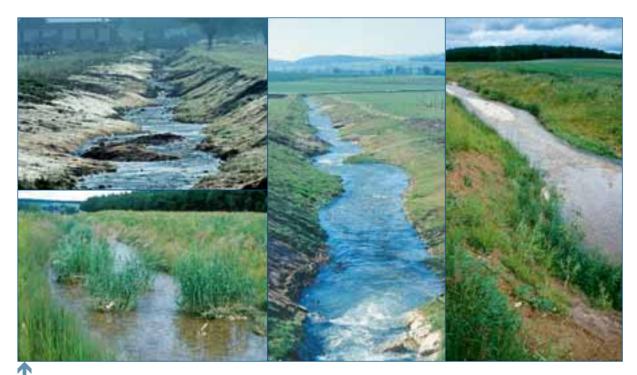
Figure 60 : Sur un tronçon de cours d'eau restauré, exemple d'alternance de radiers, de mouilles, de risbermes, de berges à pente douce et à profil plus abrupt, de bancs de graviers, d'îlots centraux, etc., avec une emprise limitée ici à 12 mètres pour un cours d'eau anciennement chenalisé sur une largeur de 5-6 mètres. ≋

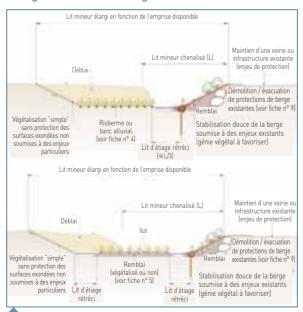
Figure 61: En haut, exemple d'un profil type de restauration d'un cours d'eau anciennement chenalisé élargi avec la suppression d'anciennes protections de berges et la réalisation de risbermes et d'un lit d'étiage rétréci. En bas, idem avec la création d'un îlot central (figure Biotec). ≋

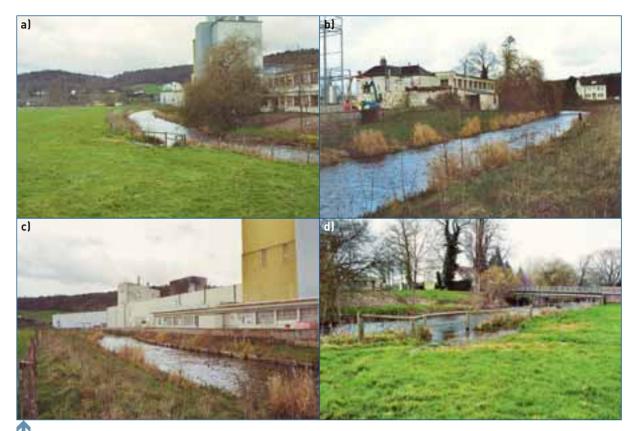
Figure 63 : Vues du site en date du 26.02.07. a) Vue d'ensemble du lit restauré. b) Cordons d'hélophytes bien représentés en berges droite et gauche. c) Protection de berge localisée en début de tronçon restauré. d) Abreuvoir à bétail et clôture provisoire de protection des aménagements. ≋

La suppression du seuil a permis la reconstitution des écoulements naturels et des faciès qui leurs sont associés en lieu et place du bief. La végétation installée et spontanée ripicole s'est très bien développée avec un cordon d'hélophytes élargi sur les deux berges et encore plus densément sur la berge droite (figure 63).
