# MANUEL DE RESTAURATION HYDROMORPHOLOGIQUE DES COURS D'EAU

**DÉCEMBRE 2007**

DIRECTION DE L'EAU, **DES MILIEUX AQUATIQUES** ET DE L'AGRICULTURE (DEMAA) SERVICE EAUX DE SURFACE

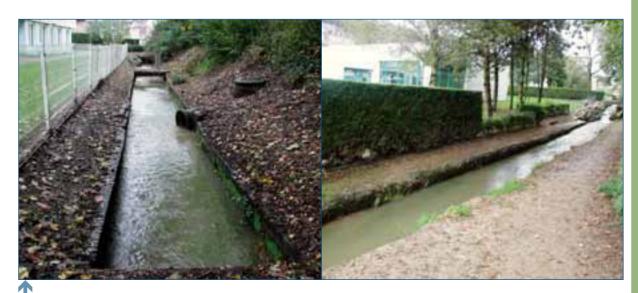
Figure 65 : Etat du Bolbec avant sa restauration. ≋

- la décorrection des murs bordiers au cours d'eau :
- le terrassement des berges en pente plus douce (variable entre ~ 2H/1V et 4H/1V), avec l'élargissement de l'emprise du cours d'eau ;
- mise en place de deux petites rampes en enrochements de stabilisation du profil en long ;
- mise en place de techniques végétales de stabilisation des berges avec des lits de plants et plançons, des tressages de saules, des fascines d'hélophytes, des plantations d'arbustes, la pose de géotextiles biodégradables, l'ensemencement des berges, etc.

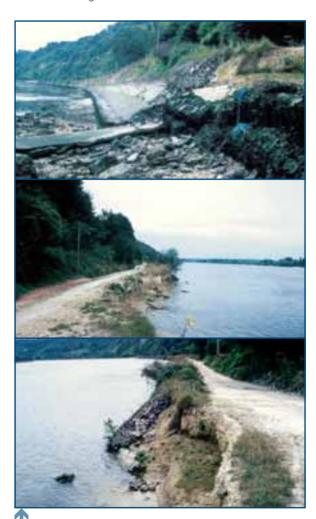
Figure 70 : (18.08.00) Etat initial de l'érosion avant les travaux de réfection de la berge, juste à l'aval de perrés existants maintenus et d'anciens gabions détruits par les contraintes du site. ≋

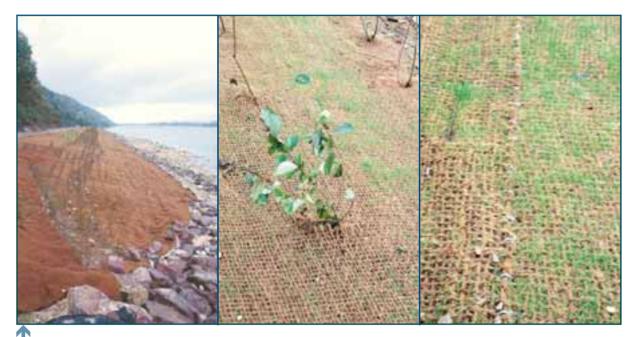
Figure 72 : (07.11.01) Jour de la réception des travaux. Vue d'ensemble de la berge réaménagée avec en premier plan la transition amont (berge raide/berge en pente douce), les plantations d'arbustes en haut de berge et le début de reprise des ensemencements à travers les géotextiles. 🃚

• automne 2001 : adoucissement de la berge selon un profil à 5H/1V et développement d'un aménagement mixte (enrochement/végétalisation) avec la cote inférieure de la végétalisation à 1.8 NGF et la mise en place de géotextiles 100 % biodégradables en berge ;

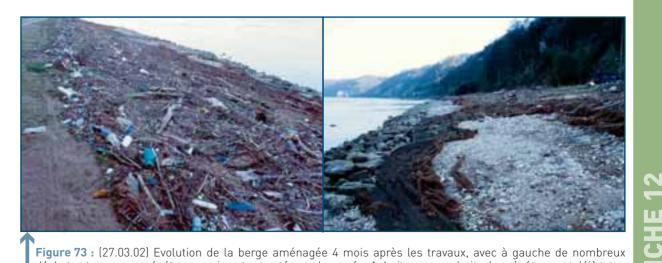
Figure 73 : (27.03.02) Evolution de la berge aménagée 4 mois après les travaux, avec à gauche de nombreux déchets et pas que « végétaux » qui sont apportés par la marée. A droite : par endroits, les végétaux ont déjà tota-lement disparu avec les géotextiles qui sont déchirés. ≋

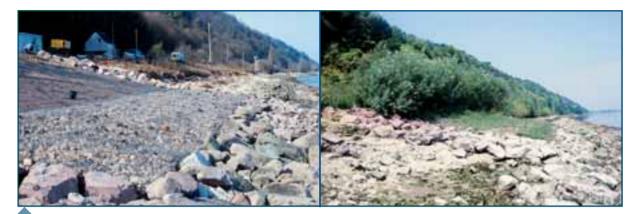
Figure 74 : [13.03.03] Vues d'ensemble de la plage d'essai en fin de travaux à gauche, avec des ancrages de ceinture en enrochement, les matelas-gabions susmentionnés et le haut de berge végétalisé et deux ans après les travaux à droite (27.06.05). Les saules ont connu un développement de 3 à 4 mètres en deux ans. La Seine a apporté quelques dépôts de vase sur les matelas-gabions ainsi que diverses graines de végétaux herbacés, ce qui fait que deux ans à suivre des travaux, bien que non végétalisés lors du chantier, les matelas-gabions sont colonisés par un développement spontané et indigène d'hélophytes. Aucune érosion n'est constatée mais un léger tassement de la partie basse en matelas-gabions. Ces derniers ont précisément été prévus pour « absorber » de façon souple d'éventuels tassements ou enfoncements des enrochements sous-fluviaux maintenus.  $\approx$

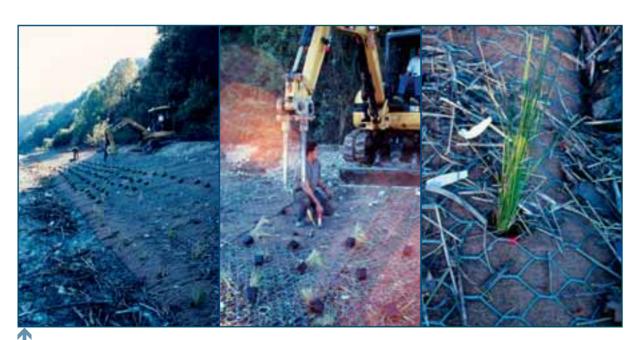
Figure 75 : [27.10.05] Les hélophytes sont « prédisposés » sur la berge et plantés entre les mailles du treillage métallique avec une légère découpe préalable des géotextiles biodégradables. Le treillage métallique en couverture est ensuite agrafé avec des « doubles agrafes » métalliques. ≋

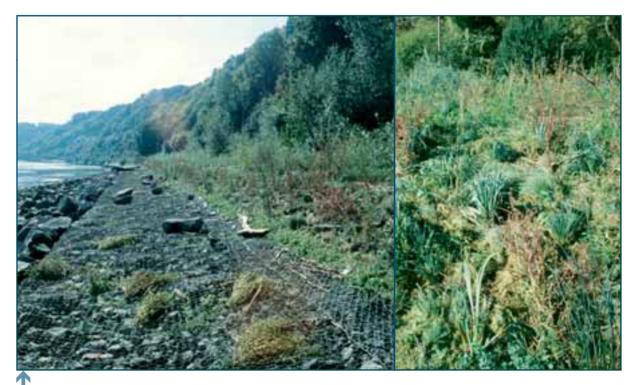
Figure 76 : Vue d'ensemble et de détail du site de travaux un an après sa réalisation. ≋

Cette réalisation expérimentale a permis de montrer qu'il était possible de réaliser une protection semi-végétale en présence de contraintes hydromécaniques très fortes de batillage (navigation de grand gabarit) et de marées, et ceci pour le tiers du prix (~ 1 200 € HT/mètre linéaire) d'une protection « classique » composée d'un rideau de palplanches surmonté de parpaings béton ou de perrés.

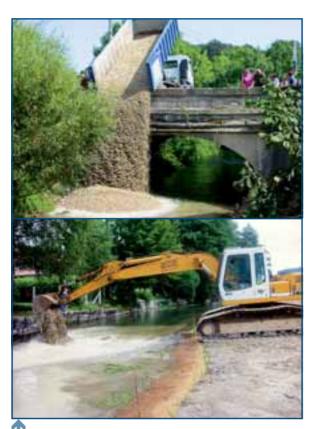
Figure 81 : Photos de Christophe Lebas, technicien de rivière à l'ASA. Remblaiement de « charge solide » dans le cours d'eau. ≋

- la suppression des merlons de curages ;
- l'adoucissement des berges en pente très douce (variable entre 4H/1V et 5H/1V) au droit des parcelles agricoles et la protection en techniques végétales des parcelles habitées;
- le « remplissage » des fosses de curage (essentiellement dans un but de stabilisation des parties sous-fluviales de berges), avec du tout-venant de ballastière.

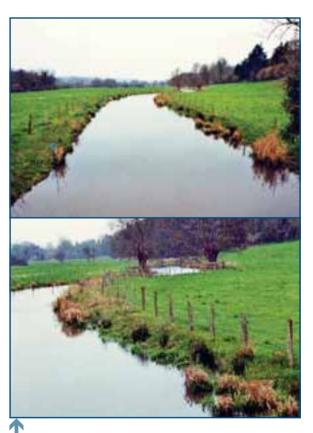
**Figure 83 :** (27.02.07) Vues des travaux d'arasement de merlons réalisés en 2005 à St-Aubin-sur-Scie. ≋

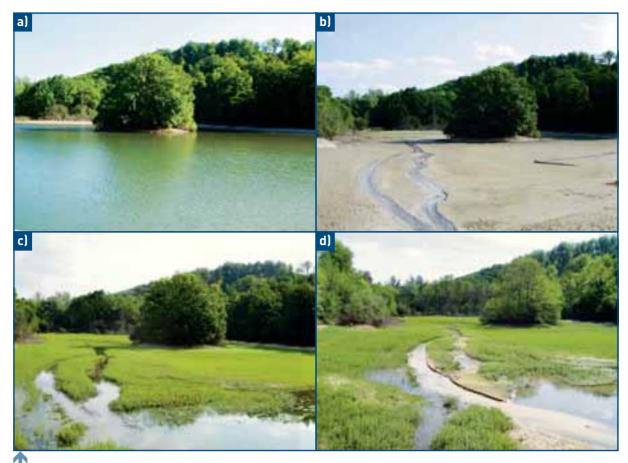
Figure 87 : Vue d'un des étangs supprimés. a) L'étang en eau. b) Immédiatement après la vidange (juin 2006). c) 2 mois après la vidange (septembre 2006). d) Mai 2007. ≋

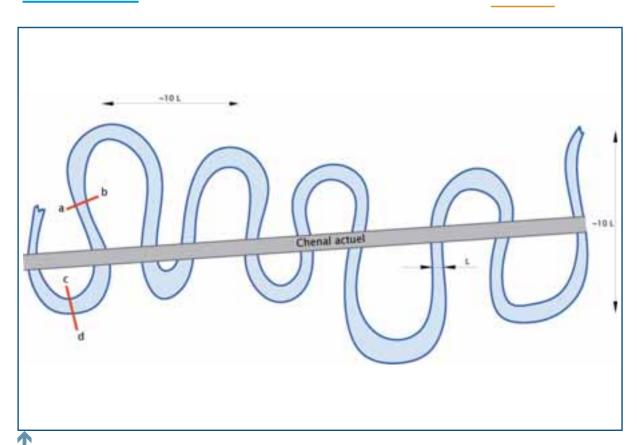
Figure 94 : Exemple de tracé en plan méandriforme irrégulier (voir § suivant pour les profils types). ≋

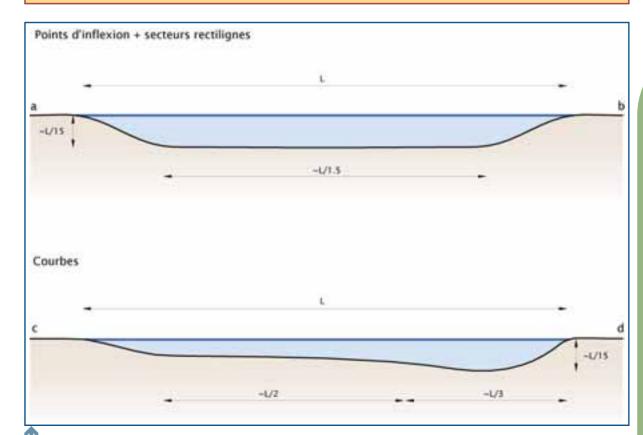
🛮 **Figure 95 :** Exemple de profils en travers (voir le paragraphe précédant pour l'implantation des profils). ≋

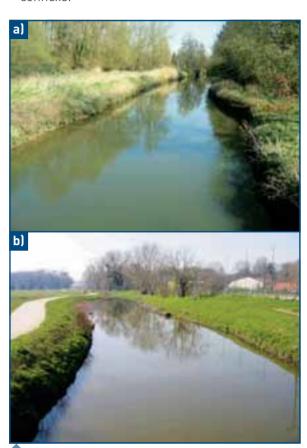
Figure 97 : a) Vue d'une portion non restaurée et rectiligne en aval d'une passerelle. b) Vue d'une portion restaurée en amont de la même passerelle (nota : la faible vitesse de l'écoulement dans les deux cas est liée à la présence d'un seuil en aval).

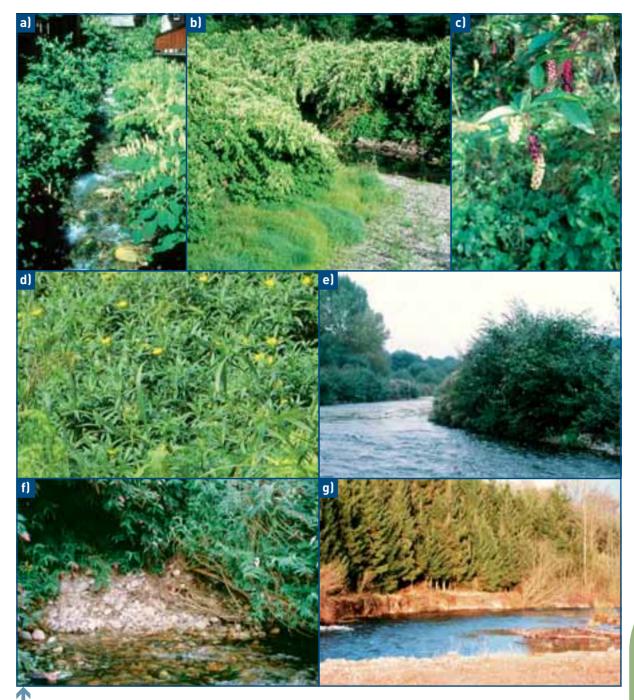
Figure 101 : Quelques exemples de végétaux xénophytes et inadaptés : a) Renouée de Sakhaline [Reynoutria sachalinensis]. b) Renouée du Japon [Reynoutria japonica]. c) Raisin d'Amérique [Phytolacca americana]. d) Jussie [Ludwigia]. e) et f) Buddleia [Buddleja davidii]. g) Epicéas [Picea abies] ; même si elles ne sont pas « exotiques », certaines espèces inadaptées en bordure des cours d'eau peuvent être très pénalisantes (acidité des sols, trop fort ombrage, etc.).  $\approx$

- éviter de planter des espèces végétales non indigènes, que ce soit en bordure de milieu naturel ou non (plusieurs services environnementaux de différents pays dont ceux de la France et aussi de la Suisse ont publié des listes noires d'espèces à proscrire de tout aménagement);
- lorsque la présence d'espèces végétales xénophytes est détectée sur un site de travaux, redoubler de précaution dans la circulation des engins de chantier, la manipulation des matériaux, etc.;
- être très vigilants sur la provenance de matériaux inertes d'apport lors de chantiers (terre végétale contaminée, cailloux, graviers, etc.);

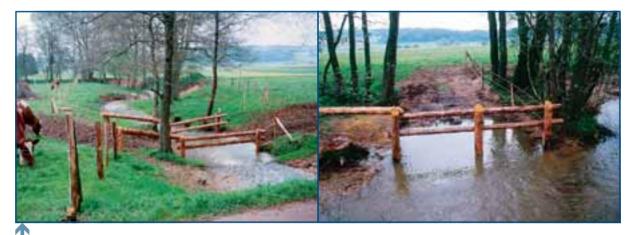
Figure 102 : Exemples d'aménagements pour éviter que le bétail n'ait accès à l'ensemble des rives d'un cours d'eau. ≋

En milieu rural, la divagation du bétail dans le cours d'eau peut être la cause de diverses perturbations : disparition ou appauvrissement de la végétation ripicole par broutage ou piétinement des animaux, colmatage du fond du lit par la mise en suspension de matériaux de berge, surcharge fertilisante des eaux en particulier sur les petits cours d'eau, etc.

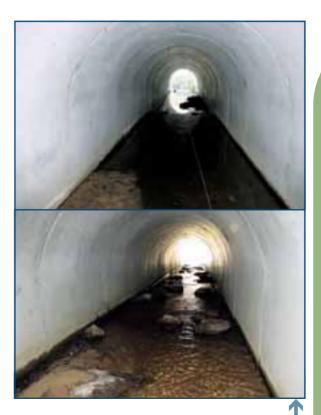
**Figure 103 :** Exemple d'un « tunnel » de franchissement avant travaux de diversification du lit en haut et après « réaménagement » en bas. ≋

Par exemple et de manière générale, on veillera à toujours réserver un minimum d'espace « sec » sous un ouvrage de franchissement, avec le développement de « banquettes », de berges à pente douce, etc.
