VIADUCTO MARTÍN GIL

Por FRANCISCO CASTELLON (Jefe), CESAR VILLALBA, ANTONIO SALAZAR y EDUARDO TORROJA, Ingenieros de Caminos.

El ferrocarril en construcción de Zamora a La Coruña, cruza la zona de embalse que en el Esla forma la presa de Ricobayo, mediante el viaducto que acaba de terminarse y cuya bóveda central constituye hoy el arco de hormigón armado mayor del mundo.

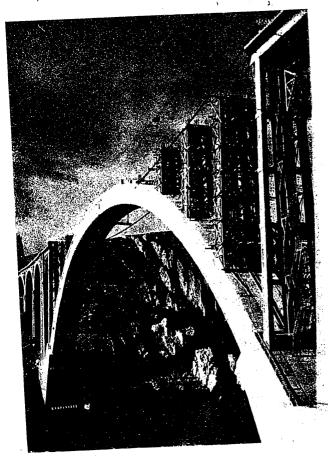
Construcción de los timpanos.

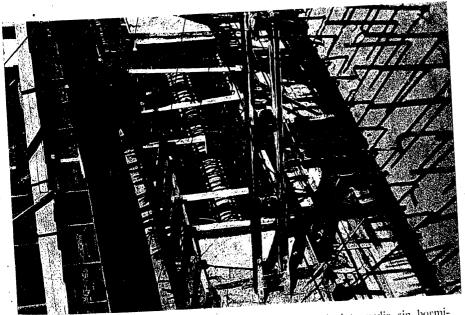
Viaducto del Esla. Vista de dos dovelas hormigonadas y la intermedia sin hormigonar del cordón 2, viendo a la izquierda de la fotografía el encofrado lateral del

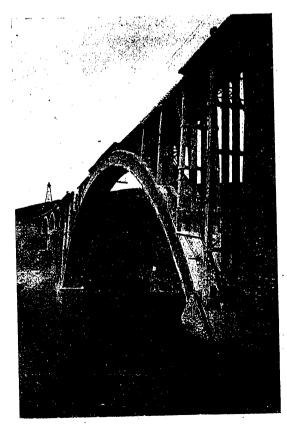
Vista del arco, montando los encofrados para hormigonar el tablero.
